## 1. RESTAURATIEPLAN

### Restauratieplan

## 2. FOTO'S

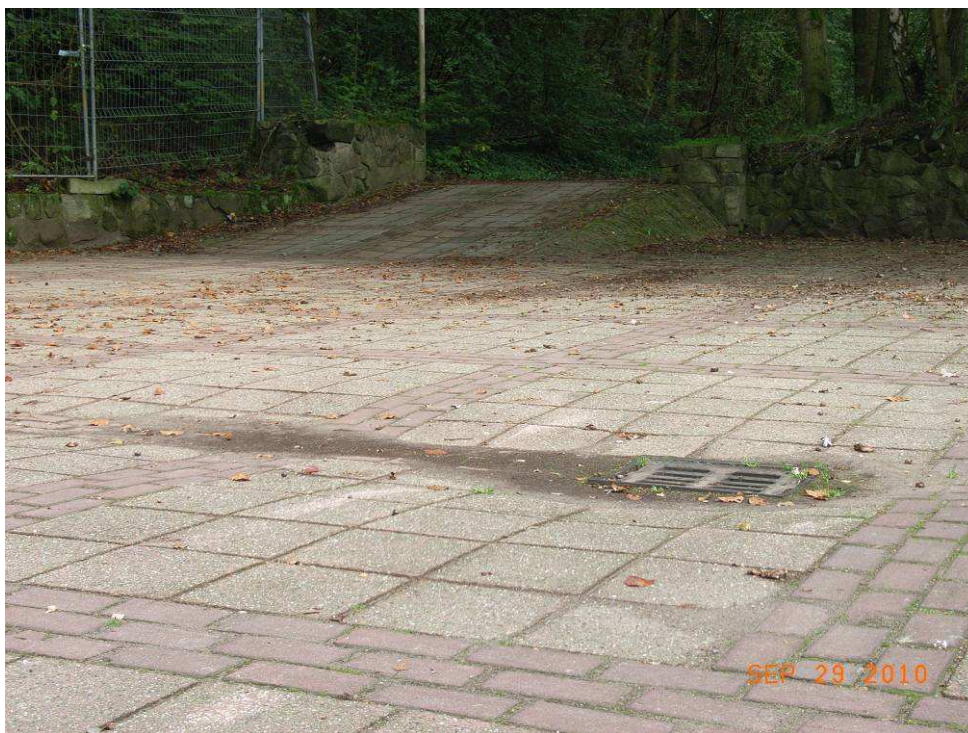
*Verzakking en slechte afwatering entreeplein*

Door de werking van de natuur zijn de paden en verhardingen beschadigd geraakt en nauwelijks herkenbaar terug te vinden. De centrale toegang is in het ontwerp uitgevoerd in een rasterpatroon van betontegels en gebakken straatsteen. Het verouderde afwateringssysteem dient vernieuwd te worden. De entree en de centrale toegang worden met vrijkomende materialen bestraat, waar nodig bijgeleverd. Bij de entree is de trap, gelegen als fysieke scheiding tussen voorplein en het complex, destijds vervangen door een hellingbaan. Mogelijk is de oorspronkelijke trap nog hieronder aanwezig. De trap wordt hersteld of teruggebracht. Door wortelopdruk is het noodzakelijk dat het asfaltpad naar de tribune volledig heraangelegd wordt. Het nieuwe pad wordt zoals bij aanleg van het complex uitgevoerd in asfalt.

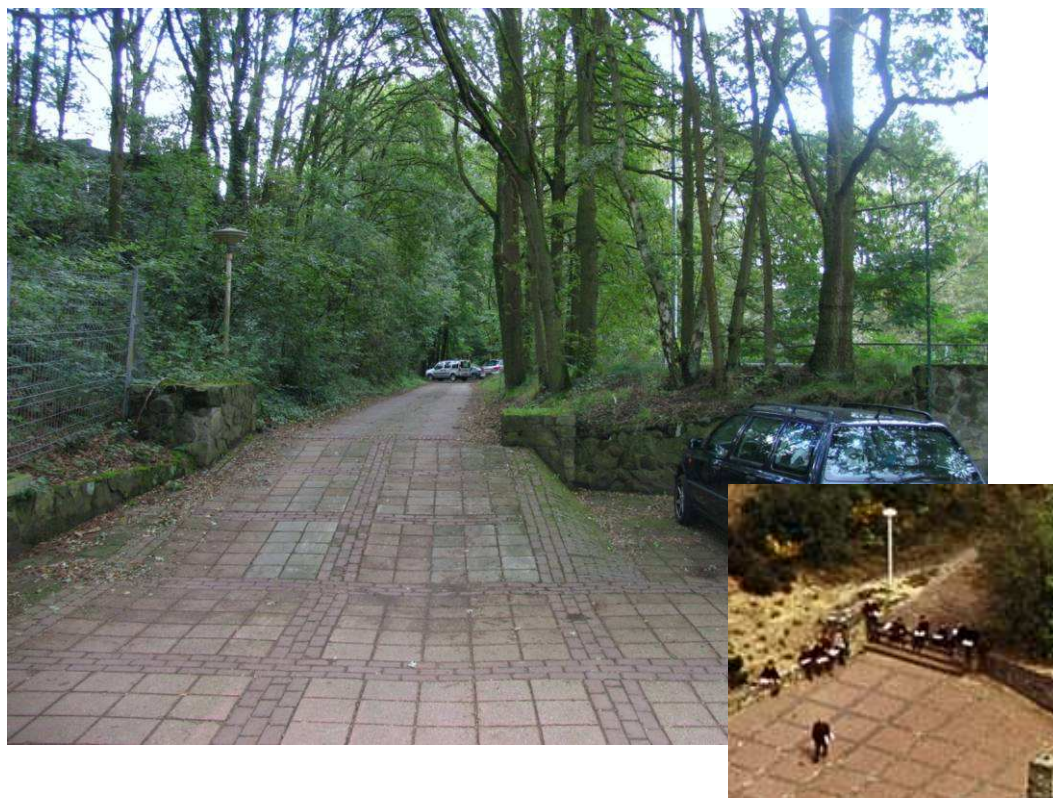
Hoewel de ruimtelijke structuur van het natuurgebied in hoofdlijnen ongewijzigd is gebleven en de oorspronkelijke samenhang tussen de verschillende onderdelen is behouden, is de kwaliteit van het gebied als gevolg van te weinig onderhoud achteruitgegaan. Op enkele plekken zijn essentiële structurerende elementen aangetast, zoals de trap na het entreeplein (is vervangen door een hellingbaan en de afscherpende wal nabij het zwembad (is een doorgang in gemaakt).

*Pad naar middengebied met later toegevoegde hellingbaan t.p.v. (verwijderde?) trap; keermuurtjes en trap waren essentieel in het plan van architect Pierre Weegels als ruimtestructurerende elementen ('afspraken in de ruimte'), inzet: oorspronkelijke trap*

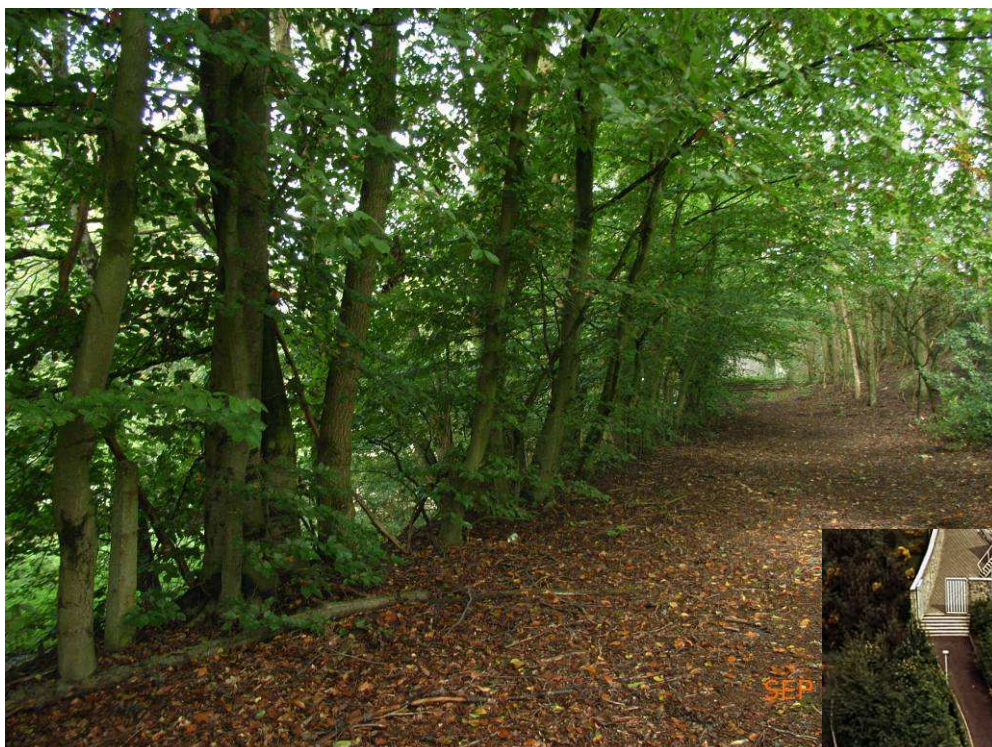
*Opgang naar theater, links de doorgeschoten beukenhaag  
Inzet: oorspronkelijke opgang*

Langs het asfaltpad naar de tribune wordt de aanwezige beukenhaag hersteld. Deze haag is jarenlang niet gesnoeid en als dusdanig niet meer te herkennen.

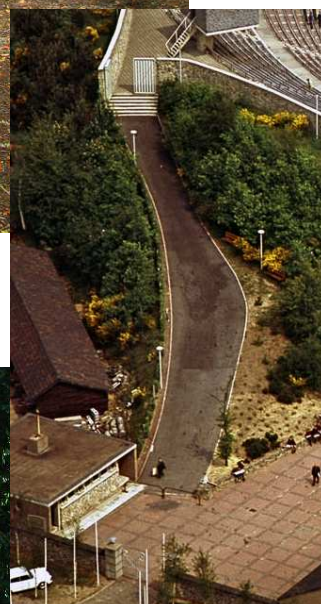
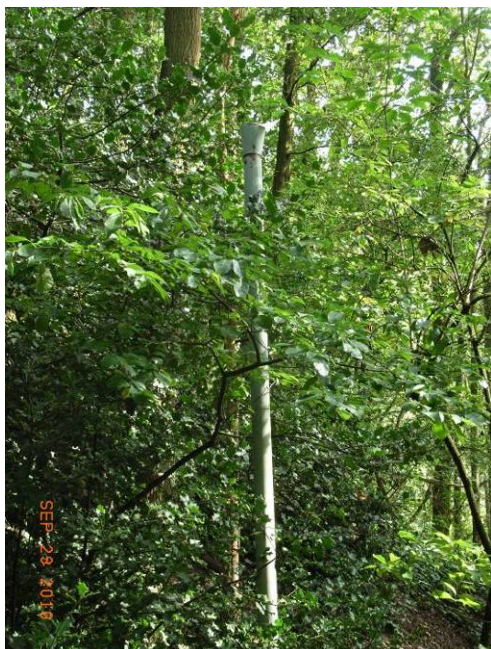
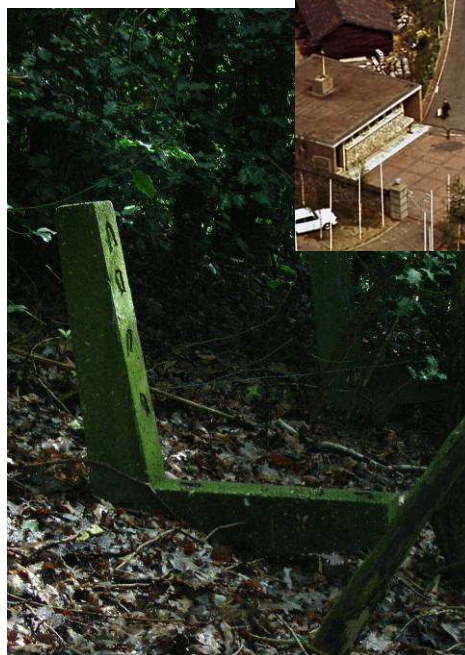
*Restant van oorspronkelijk lichtarmatuur en bankje langs opgang naar theater*

Doel van de wederopbouw van het complex is het aantrekken van activiteiten en belangstelling voor het monument. Door grotere belangstelling te creëren dienen de parkfaciliteiten hierop afgestemd te worden. Concreet houdt dit in dat in het kader van sociale veiligheid de openbare verlichting hersteld moet worden. De oude armaturen worden daarbij hersteld, zoals rondom de tennisbanen, of vervangen waar dat door jarenlange verwaarlozing niet anders kan.

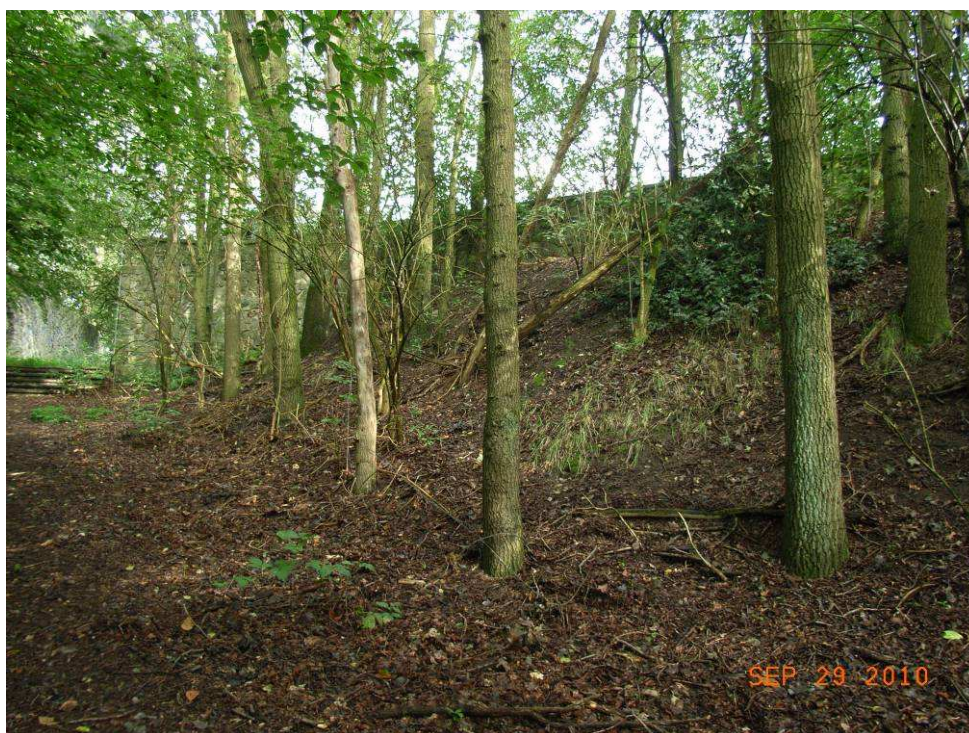
*Doorgeschoten begroeiing langs opgang naar theater*

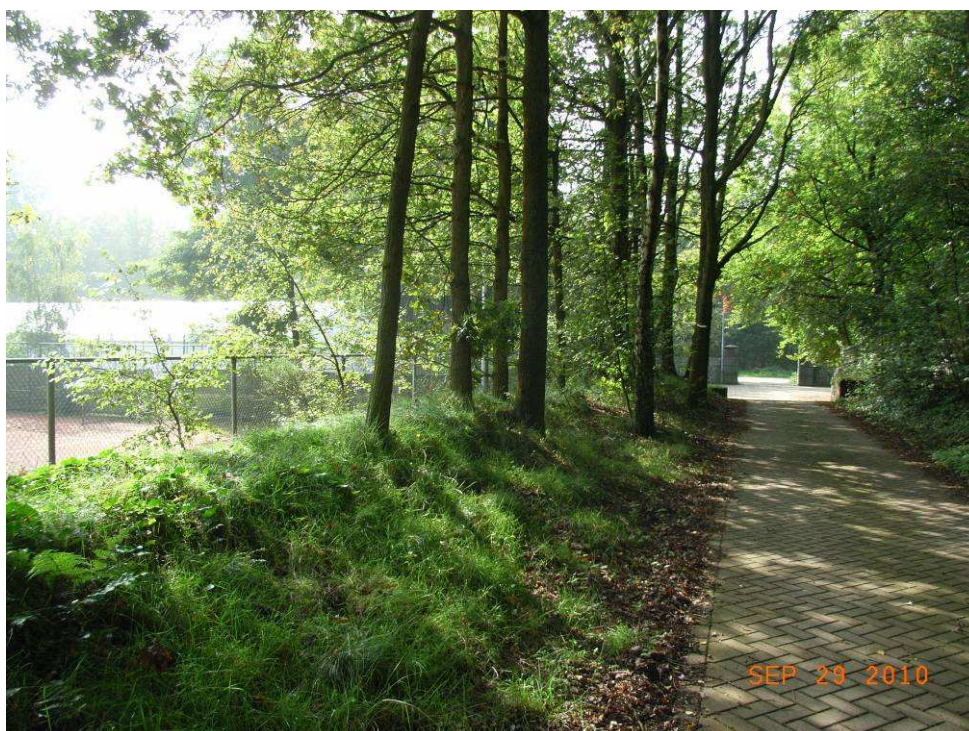
Dat geldt ook voor de begroeiing en de bomen, waardoor er onder andere nu veel meer bomen aanwezig zijn dan bij de oorspronkelijke aanleg. Ook de overige begroeiing van wallen, heuvels en verhogingen maakt een verwilderde indruk. Door gebrek aan onderhoud zijn de bomen doorgesloten en is de coulissewerking van onderbegroeiing verloren gegaan.

*Wal langs zwembad, gezien richting entree, met veel doorgeschoten bomen en ontbrekende afschermende onderbegroeiing*

Bij de aanleg van het complex zijn de bosschages gevormd met gemengd bosplantsoen en deels gevormd door natuurlijke ontwikkeling. De bosschages bestaan in hun huidige vorm uit hoog opgaande bomen met weinig onderbeplanting. Om de functie van groensingel te herstellen dient het evenwicht hersteld te worden tussen boomvormers en de onderbeplanting. Door de groensingels flink uit te dunnen wordt de ontwikkeling van onderbeplanting gestimuleerd. Op deze manier wordt de coulissewerking op een natuurlijke wijze verkregen.

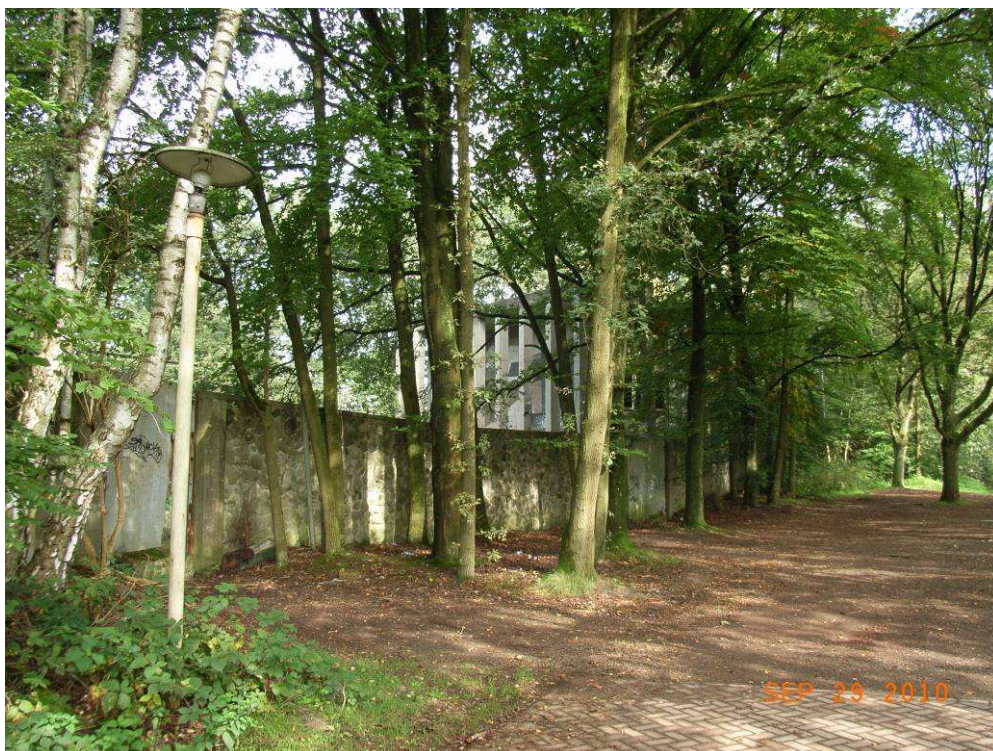
*Spontane boomgroei nabij theatermuur berokkent shade*

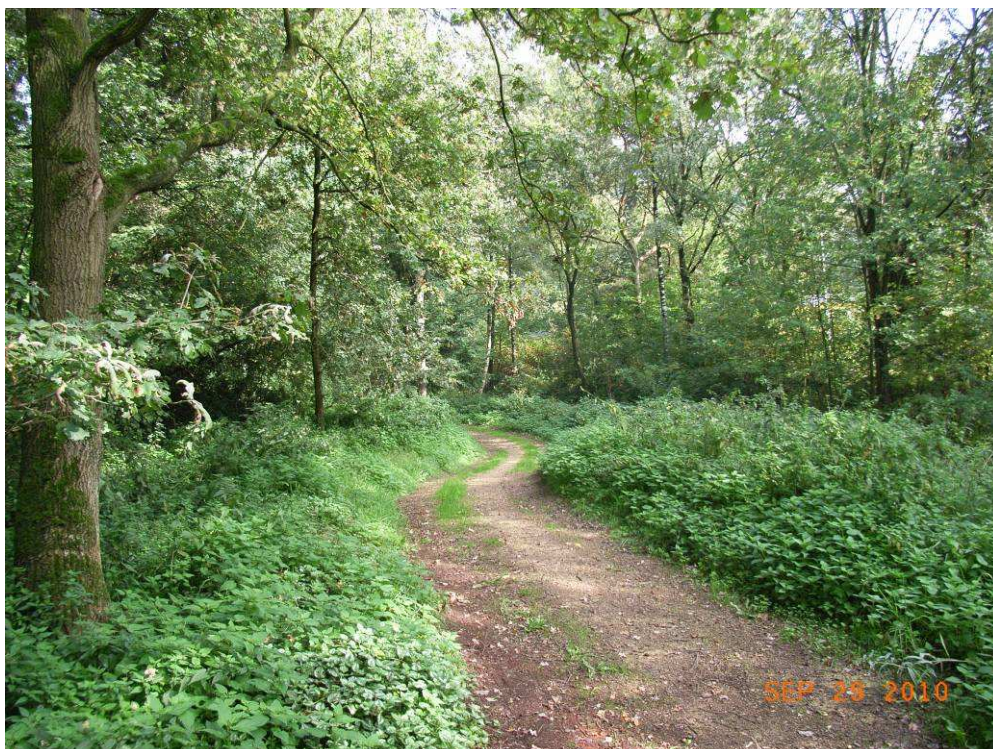
*Pad naar kapel met halfverharding en overwoekerde oever van centrale waterloop*

De halfverharde slingerpaden tussen het theater, tennisvelden en de kapel worden in oorspronkelijke vorm heraangelegd. De oorspronkelijke padconstructie is nog gedeeltelijk aanwezig. Herstel van deze paden verbetert de toegankelijkheid en vergroot wandelfaciliteiten en heeft bijgevolg een duidelijke sociale meerwaarde in de omgeving.

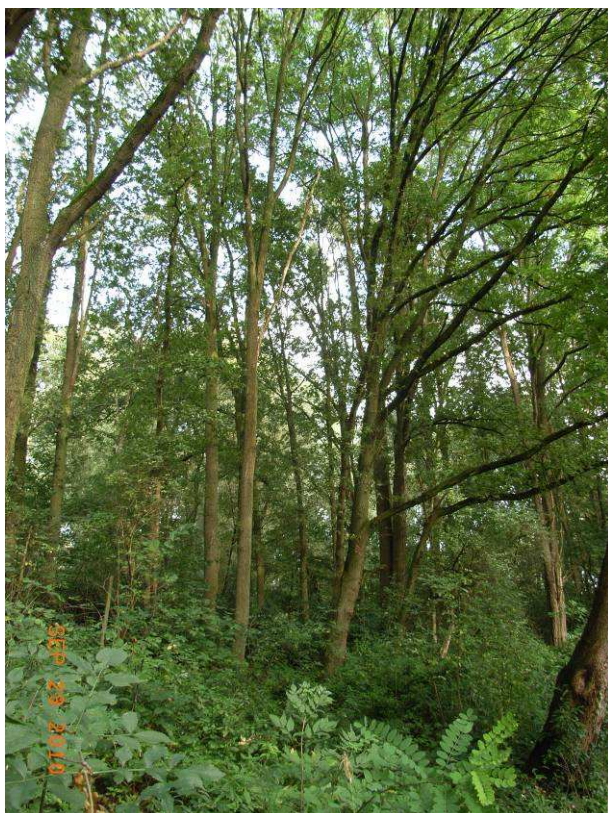
*Doorgeschoten bomen langs pad naar kapel*

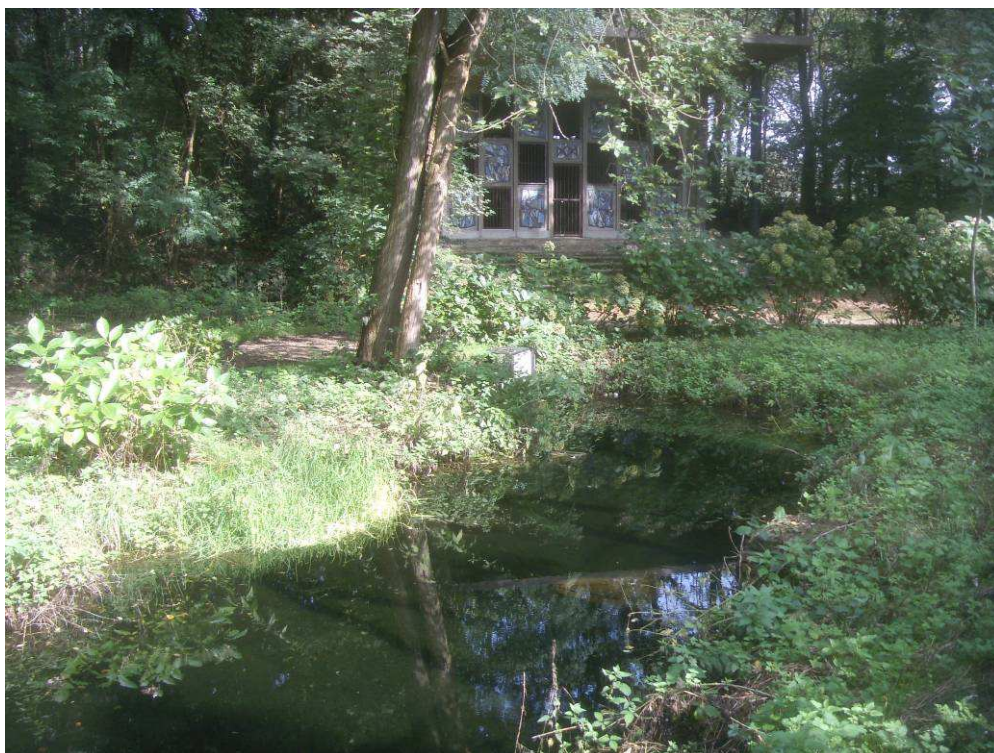
*Centrale waterloop nabij kapel, de afrondende poel is niet meer herkenbaar*

De waterlopen worden hersteld door de oorspronkelijke oeverlijnen terug te brengen. De oorspronkelijke wateraanvoer is verloren gegaan en kan niet hersteld worden in verband met ongewenste vernatting van het gebied. Een nieuwe watertoevoer is noodzakelijk om de waterkwaliteit en waterhuishouding in het monument te reguleren. Hiervoor wordt een nieuw leidingstelsel vanuit de Zuid-Willemsvaart aangebracht. De voeding van de waterlopen is bij aanleg ontworpen in de vorm van een grachtenstelsel met poelen in combinatie met leidingen en pompen om het water tot bij het complex te krijgen. Enerzijds door ruimtelijke ontwikkelingen is het oorspronkelijke stelsel niet meer te herstellen. Anderzijds is het niet meer wenselijk om de voeding

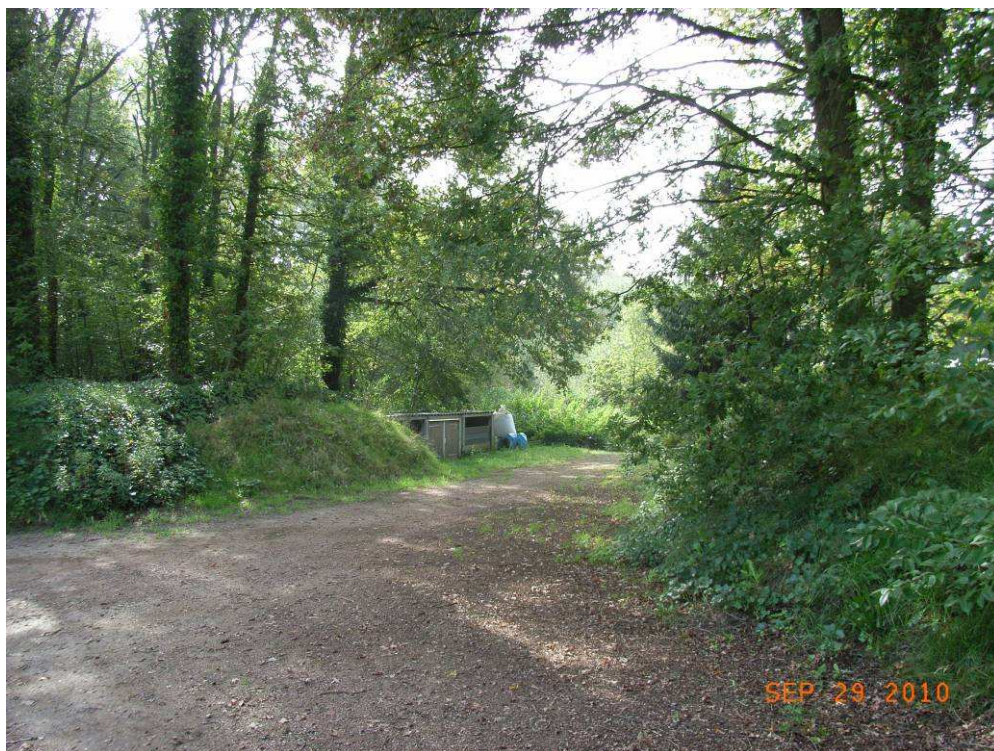
Ernstige aantasting van dit ontwerpprincipe is de doorbreking van de wal tussen tennisbanen en zwembad. Dit grondlichaam wordt hersteld en beplant. Hiermee wordt de aangetaste groenstructuur weer gecompleteerd, evenals de ruimtewerking en afscherming van het meer private zwembadgedeelte.

*Doorbreking van de afschermdende groenwal tussen tennisbanen en zwembad*

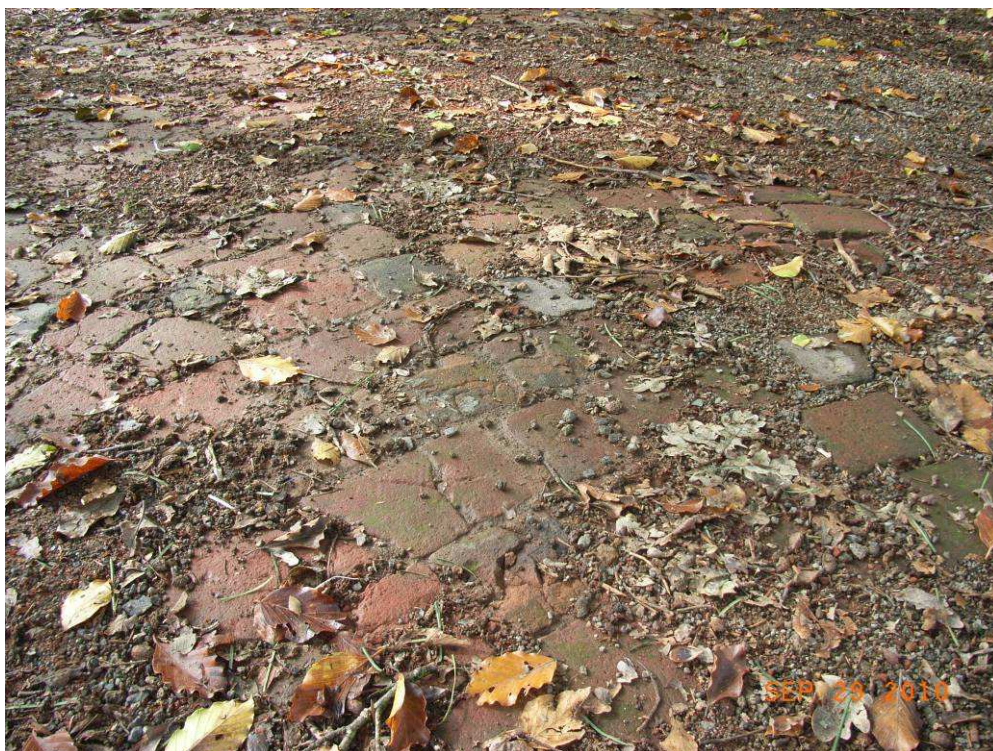
*Restant originele bestrating middenplein*

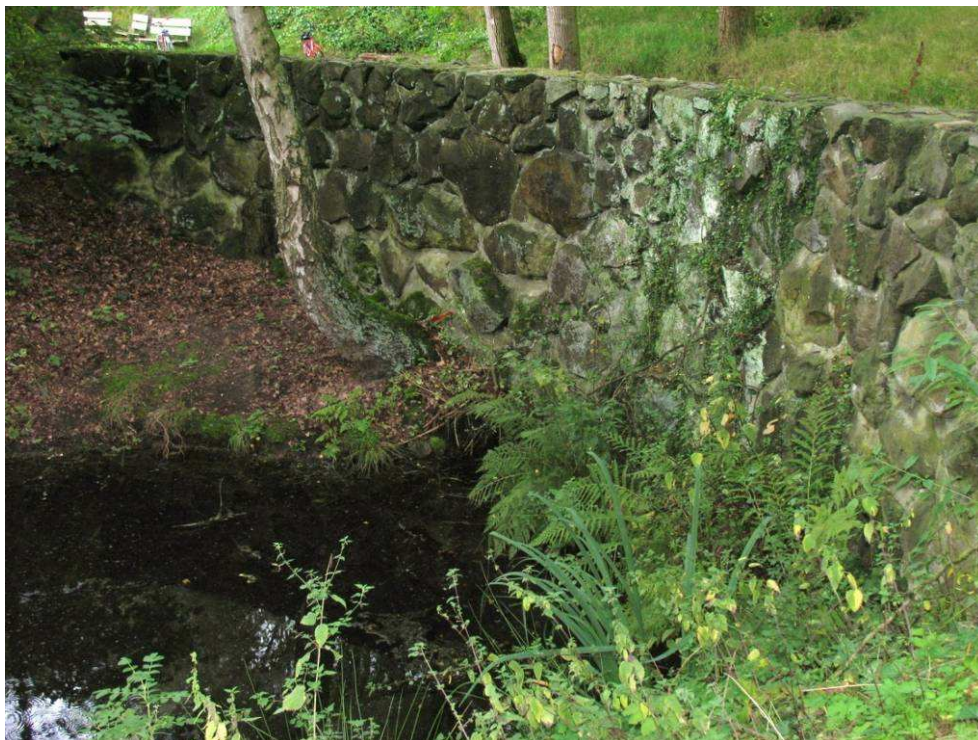
*Boom bij/in keerwand*

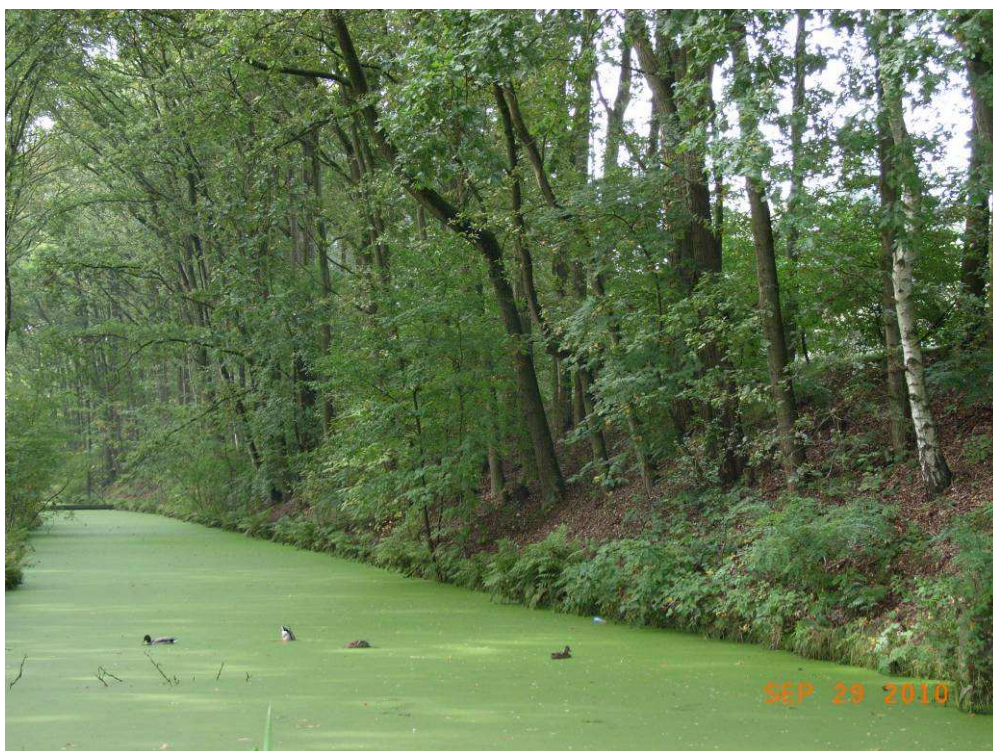
Bij de beide waterlopen en waterpoelen alsmede de grachten is in ernstige mate achterstallig onderhoud vastgesteld.

*Gracht aan oostzijde complex met wal en doorgeschoten begroeiing*
