## Historisch bodemonderzoek

Bergerothweg 58a te Stramproy  
(Gemeente Weert)

Rapportnummer: E183409.002/FPA

Datum: 22 maart 2018

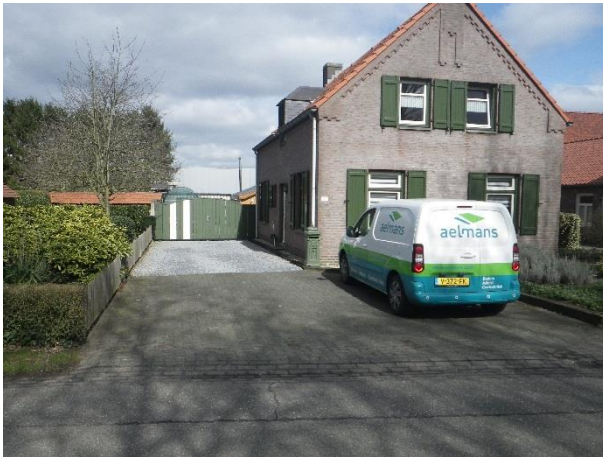
**Foto 1**  
Voorkant woning

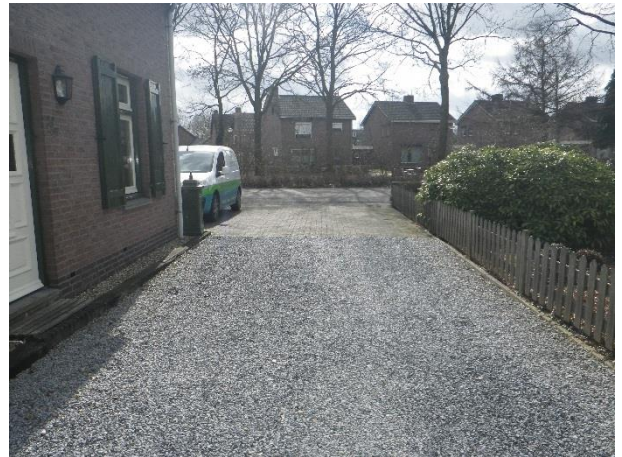
Het te onderzoeken terrein betreft een woonhuis met bijbehorende tuin en oprit. De oprit is verhard middels klinkers en kiezels. Het terras is verhard middels klinkers.

**Foto 2**  
Oprit

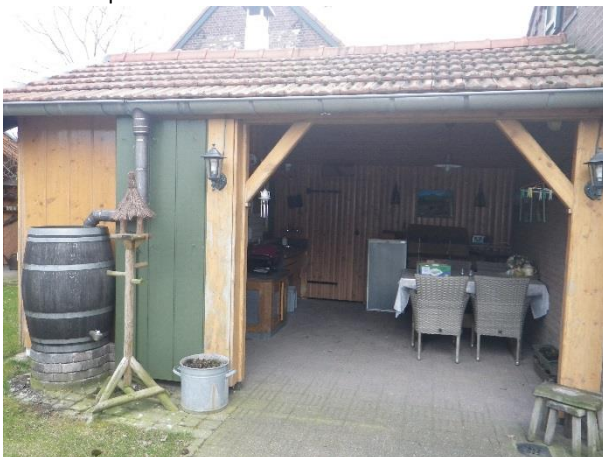
**Foto 5**  
Terras

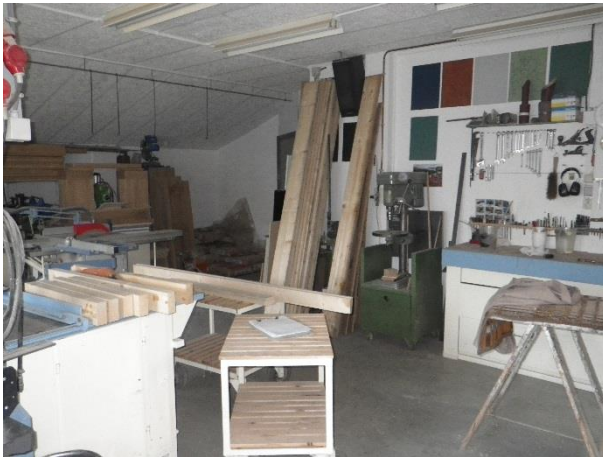
Aan het aardoppervlak van het terrein zijn geen bodemvreemde materialen aangetroffen. Achter de woning is een hobbyruimte aanwezig waar opdrachtgever hobbymatig hout bewerkt. In deze hobbyruimte is een deugdelijke betonvloer aanwezig.

**Foto 7**  
Hobbyruimte

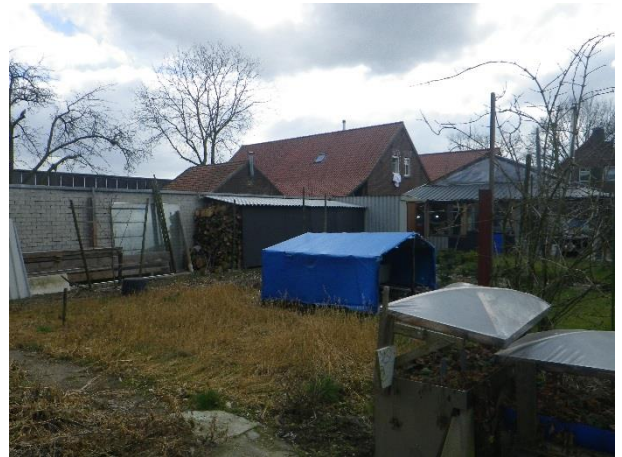
In de achtertuin zijn enkele tuinhuisjes c.q. opstallen aanwezig voor opslag van diverse materialen c.q. het telen van groenten. Verder is er een moestuin aanwezig en een speeltoestel.

**Foto 8**  
Achtertuin met moestuin

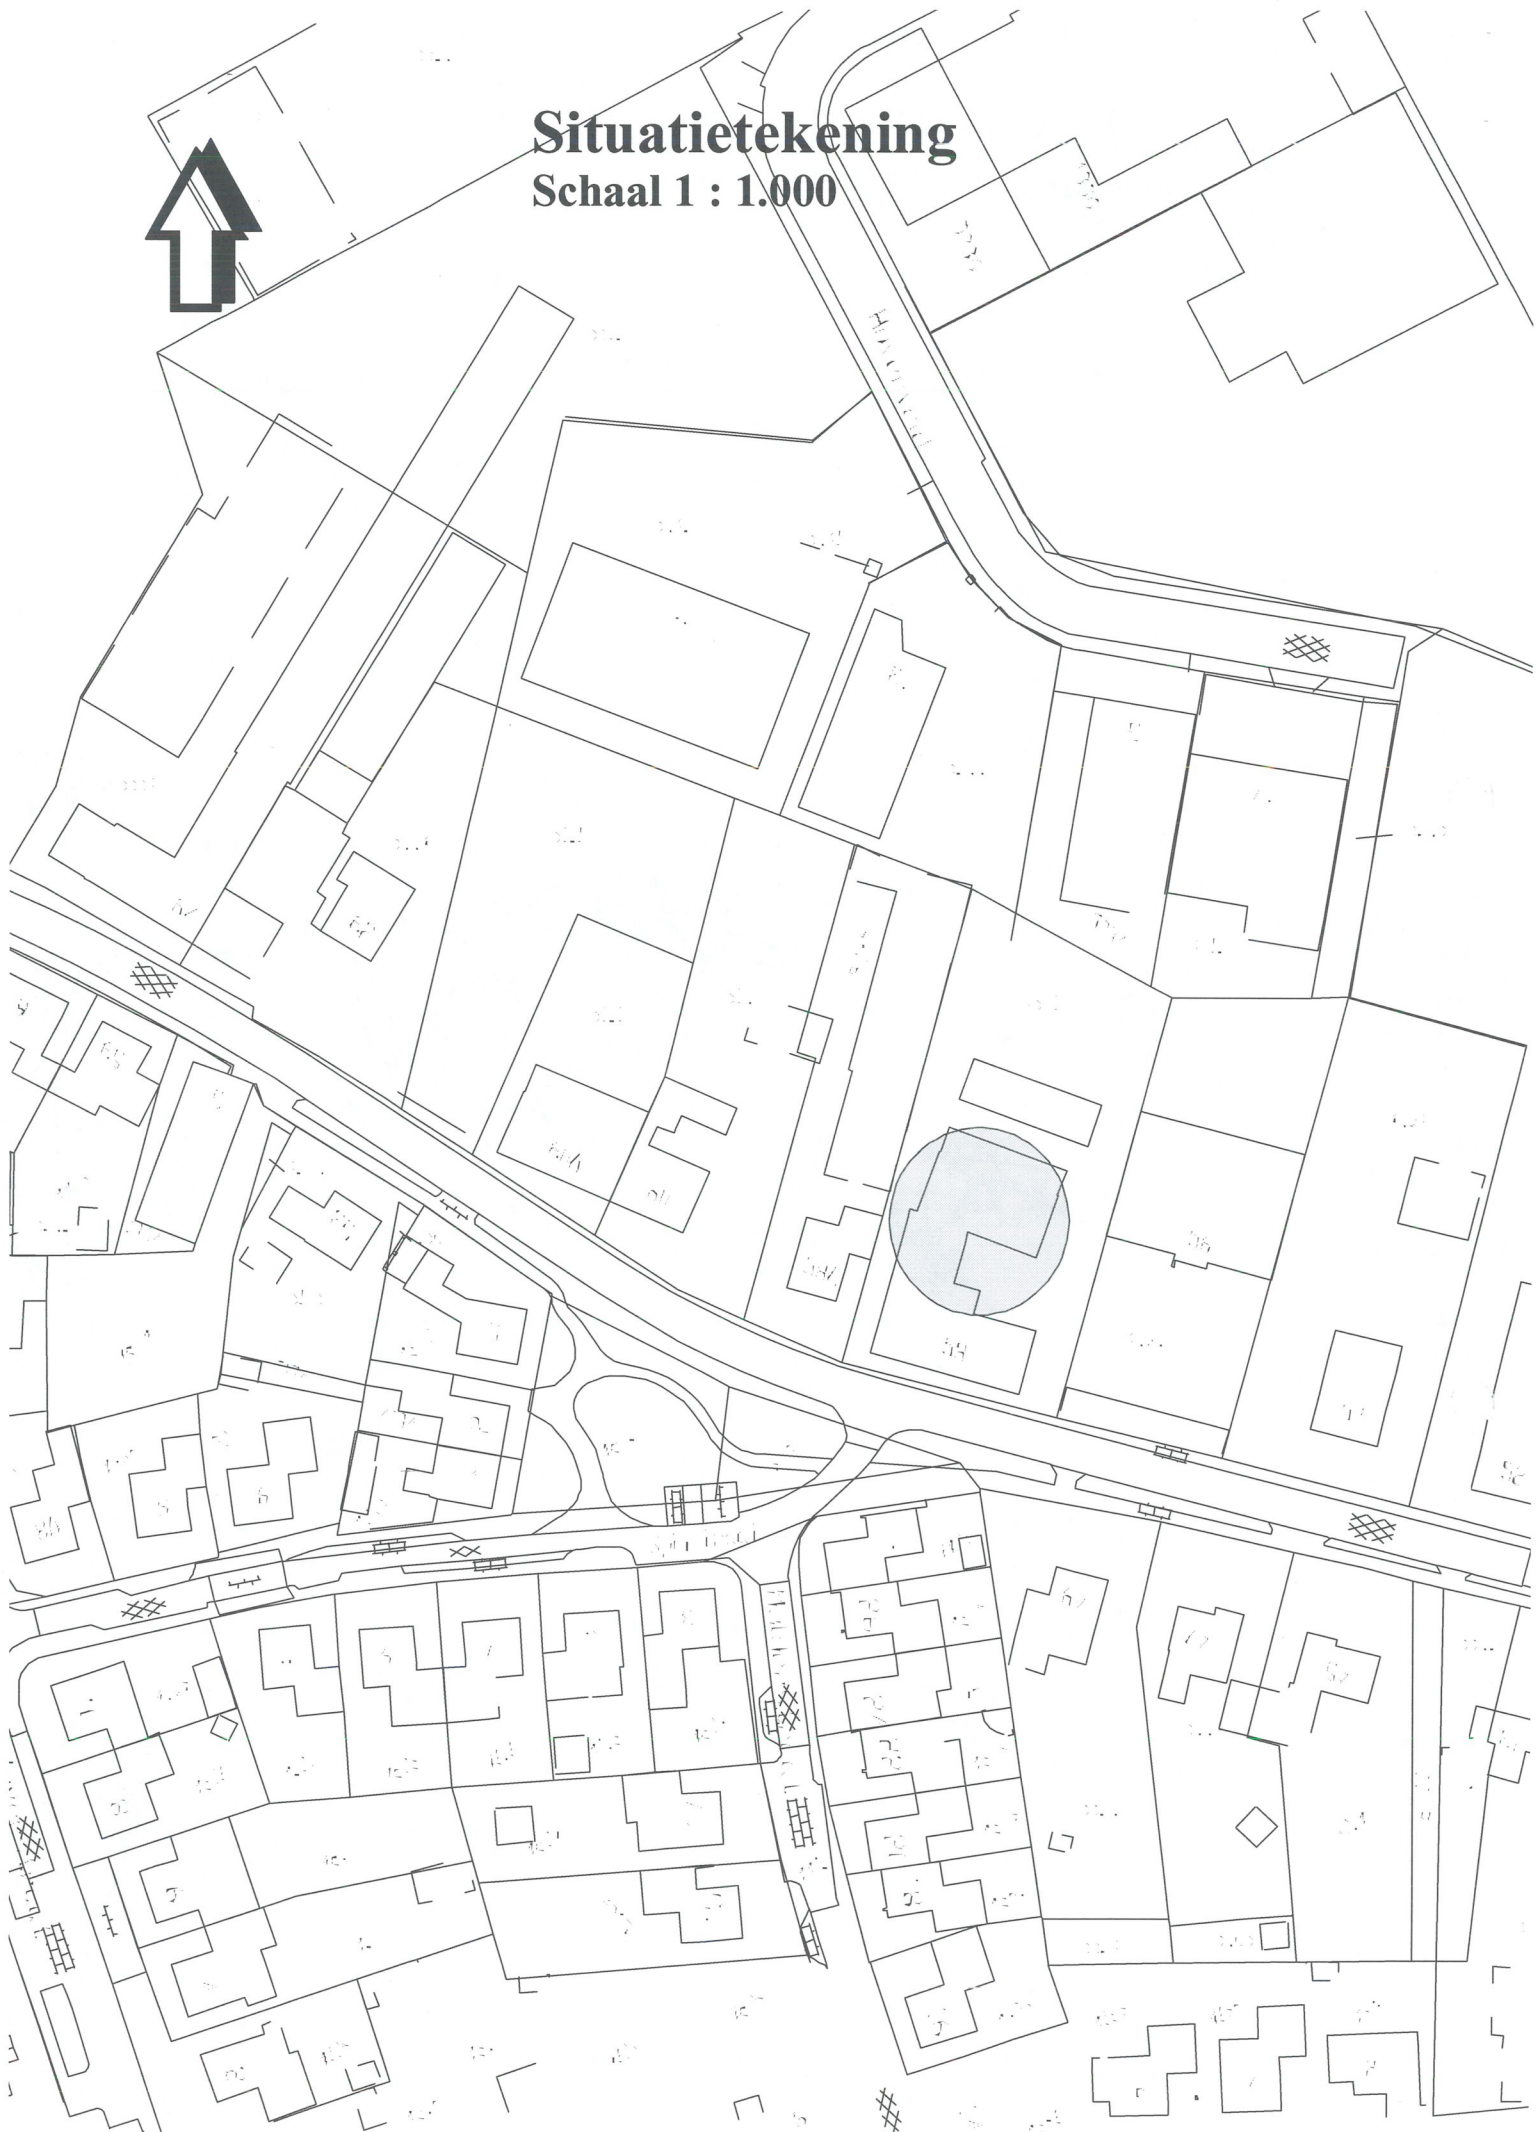
# Situatietekening

De onderzoekslocatie is gelegen aan de Bergerothweg 58 te Stramproy in het noorden van de bebouwde kom. Het perceel grenst aan het industrieterrein Savelveld. De locatie is kadastraal bekend onder gemeente Stramproy, sectie D, perceelnummer 4570. De situatie is aangegeven op de tekening in bijlage 1.
