**VERKENNEND BODEMONDERZOEK**

**DIESTERBAAN 4 R 1**

**te WEERT**

**19105.BKK**

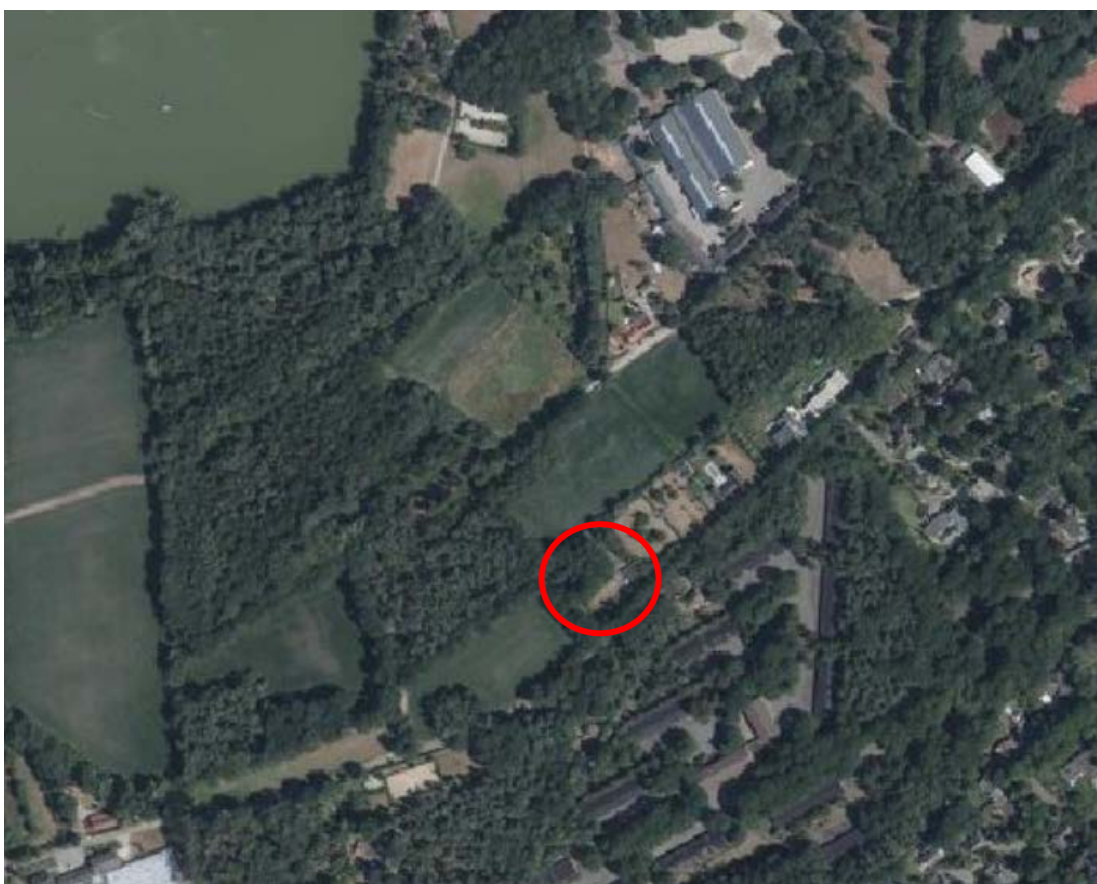
Luchtfoto (bron: Google-Earth).

Onderstaand is een luchtfoto weergegeven met daarop de onderzoekslocatie (rood omlijnd) en de directe omgeving.

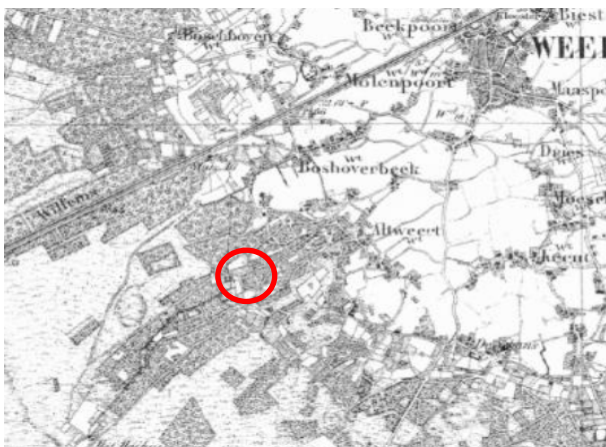
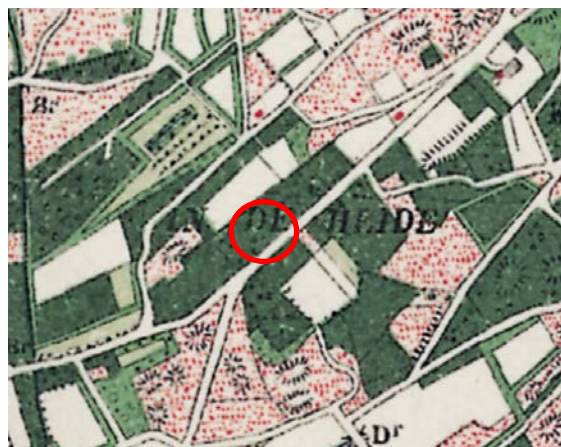
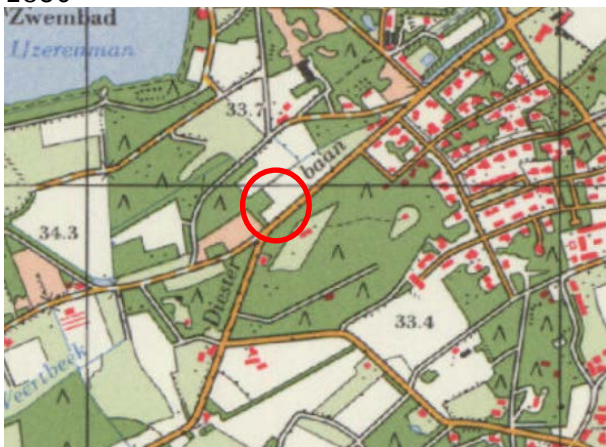
Onderstaand is een selectie met een aantal historische kaarten weergegeven. De onderzoekslocatie bevindt zich binnen de rode cirkel.

Op de kaart van 2015 is de bebouwing van de onderzoekslocatie niet goed zichtbaar omdat de bebouwing niet als huis staat geregistreerd. Op de kaart van 2015 is de locatie Diesterbaan 4 inmiddels wel goed te zien en men ziet dat nabij de onderzoekslocatie de bebouwing in de loop der jaren verder is uitgebreid.

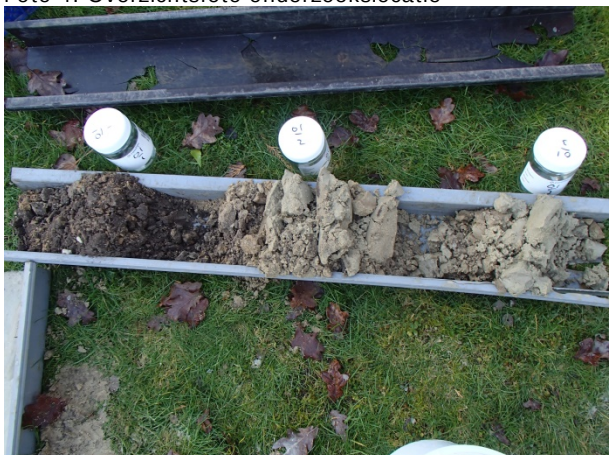
De bodemopbouw van de bovengrond bestaat uit matig fijn, matig siltig zand. Vanaf 0,5 tot 1,5 m-mv bestaat de ondergrond uit matig fijn, zwak siltig zand. Vanaf 1,5 m-mv bestaat de ondergrond uit sterk zandige klei. Er zijn zowel in de boven- als in de ondergrond geen bodemvreemde bijmengingen aangetroffen.

Foto 6. Boorprofiel

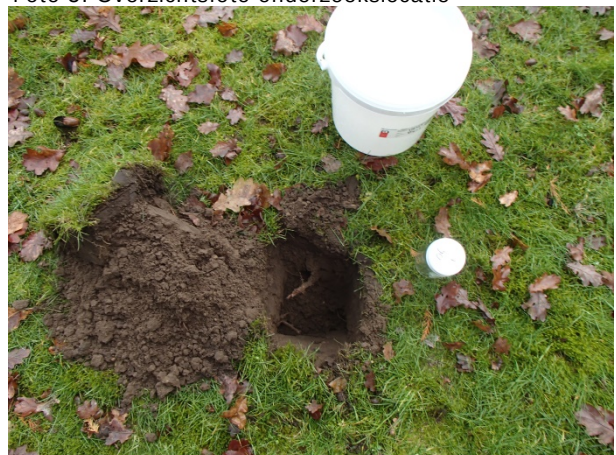
Een maaiveldinspectie, als is voorgeschreven in het protocol 2018, waarbij het maaiveld in banen van ongeveer 1,5 meter breed op de aanwezigheid van asbest is gecontroleerd, heeft plaatsgevonden over het gehele te onderzoeken terrein. Tijdens de terrein-/ maaiveldinspectie zijn er geen asbestverdachte materialen op het maaiveld aangetroffen. Tijdens de veldwerkzaamheden zijn eveneens geen asbestverdachte materialen in het opgeboorde materiaal aangetroffen.

Foto 7. Proefgat
