Bouwhistorische verkenning  
met waardenstelling  
en aanbeveling

Boerderij Dijkerstraat 40, Weert

Juni 2018

Schamp Bouwadvies  
Adviseur Ruraal Erfgoed

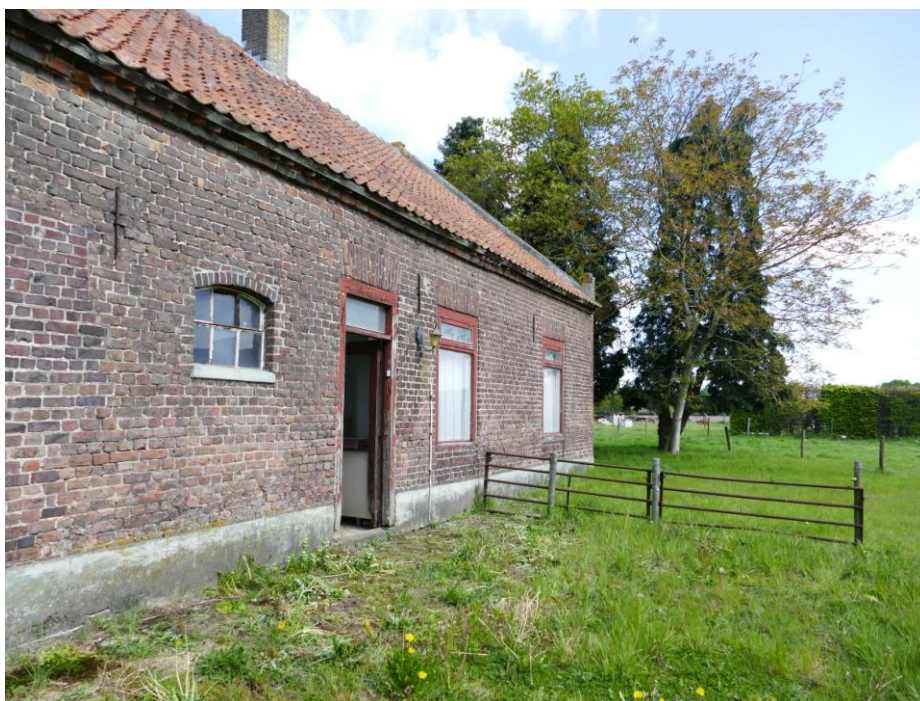
**Figuur 7. voorgevel boerderij, woongedeelte met links stalraam**

Het woongedeelte heeft in het rechter deel twee vensters met links daarvan de voordeur. Deze deur heeft een 1-ruits bovenlicht in matglas. De deur bestaat onder uit een paneel en in de bovenste helft uit matglas. Onder de deur ligt een hardstenen dorpel met gelijmde kussentjes uit vermoedelijk de jaren vijftig. De linker zijde van de voordeur vertoont rommelig metselwerk. Van de ramen komt het meest rechtse uit in de voorkamer (mooie kamer) en het andere in de herd. De ramen hebben boven een waaivormige strek en onder een gecementeerde lekdorpel. De strekken hebben een dunne knipvoeg. De schoorsteen bevindt zich geheel in het oostelijke dakvlak, in een positie midden tussen de twee vensters.

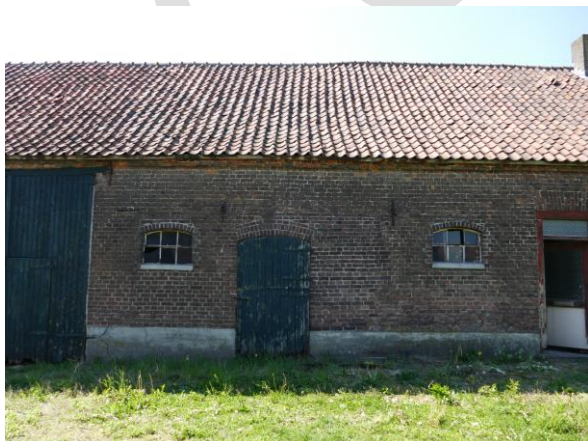
**Figuur 8. stalgedeelte met vaag bouwspoor van voormalige dubbele mestdeur**

Links van de voordeur begint het stalgedeelte met twee 6-ruits gebogen stalen stalramen met daartussen een loopdeur onder segmentboog met dubbele rollaag en afgedekt met liggende kop. Deze laatste deur bestaat uit een onder- en bovendeur en komt uit in de voormalige paardenstal. Te oordelen naar het omringende metselwerk zullen de twee stalramen later zijn aangebracht. De ramen hebben een rollaag en een gecementeerde lekdorpel. Aan een bouwspoor in de gevel is te zien dat de loopdeur zich bevindt ter plaatse van de dichtgezette dubbele mestdeur.

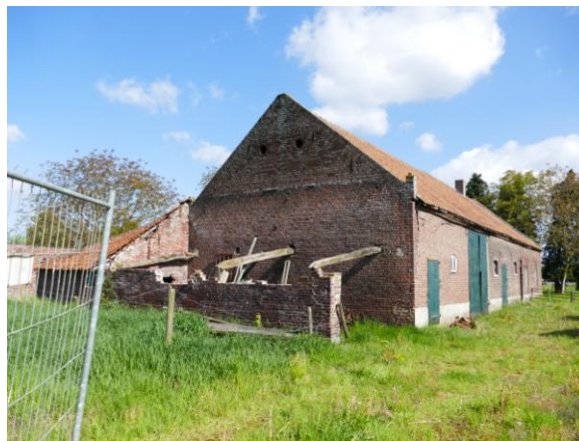
**Figuur 9. boerderij met vervallen afdak**

De doorlopende aanbouw van de westgevel heeft in deze gevel een luikje. Tegen de eindgevel van het hoofdgebouw bevindt zich een vervallen aanbouw die aansluit bij de aanbouw van de westgevel. De top van de eindgevel heeft vlechtingen met boven een afgeplatte tuit. Op de overgang van schuine zijde naar de gevel bevindt zich aan weerszijden een uitspringend kolommetje met een top van een platte steen. In de geveltop bevindt zich een tweetal ronde oeil-de-boeufs. Elke schuine zijde heeft twee staafankers met bovenaan een anker in klee hangervorm.

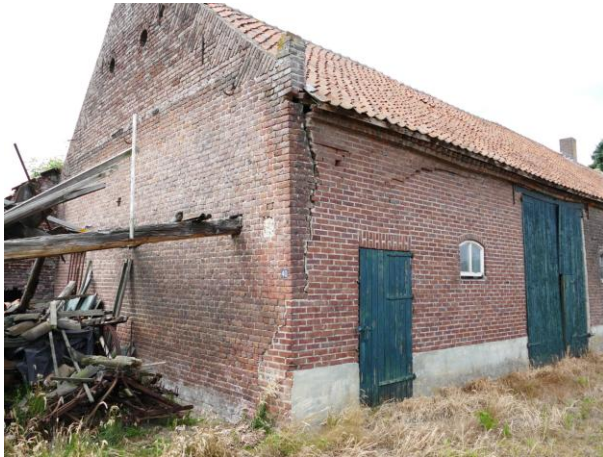
**Figuur 10. schuurgedeelte: muur van tasruimte is in halfsteens verband vernieuwd. Zuidgevel met vlechtingen en hoekornament.**

Het schuurgedeelte heeft hoge deeldeuren die reiken tot aan de daklijst met muizentand. Boven deze deuren bevindt zich een eiken latei die iets doorbuigt. In het muurgedeelte zit het originele hangwerk van de deuren. In de rechter deeldeur bevindt zich een kleine loopdeur. Het geveldeel van de voormalige tasruimte is vernieuwd in halfsteensverband. Dit heeft

vermoedelijk plaatsgevonden in de jaren vijftig van de vorige eeuw. In dit stuk gevel bevindt zich momenteel een loopdeur en een gebogen liggend 2-ruits betonnen stalraam met rollaag en ventilatiegleuf. De gevel is flink gescheurd.

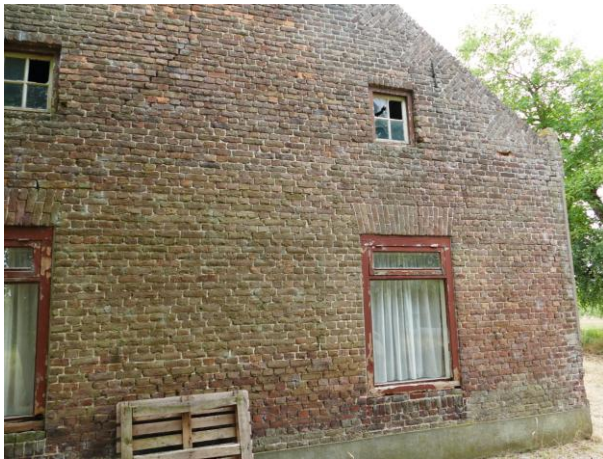
**Figuur 12. noordgevel: opgetrokken in handvormsteen met vlechtingen**

De kopgevel heeft een top met vlechtingen en bovenaan een kleine tuit. Aan elk uiteinde van de schuine zijde heeft de gevel een ornament in de vorm van een kolommetje dat is afgedekt met een liggende steen. Het kolommetje springt iets uit in de lange gevel. Aan elke schuine zijde bevinden zich drie staafankers, waarvan de bovenste een typische klee hangervorm heeft. Boven in de gevel liggen, symmetrisch, twee 4-ruits zolderraampjes en beneden, asymmetrisch, aan elke zijde een venster dat identiek is aan die van de voorgevel. De zolderramen hebben boven een rollaag.

De ramen beneden hebben aan een zijde rommelig metselwerk. Het voegwerk is in de kopgevel erg uitgewaterd. De plint van de voorgevel loopt door in de kopgevel. De kopgevel helt opvallend ver naar binnen, hetgeen tot ernstige horizontale en verticale scheurvorming heeft geleid.

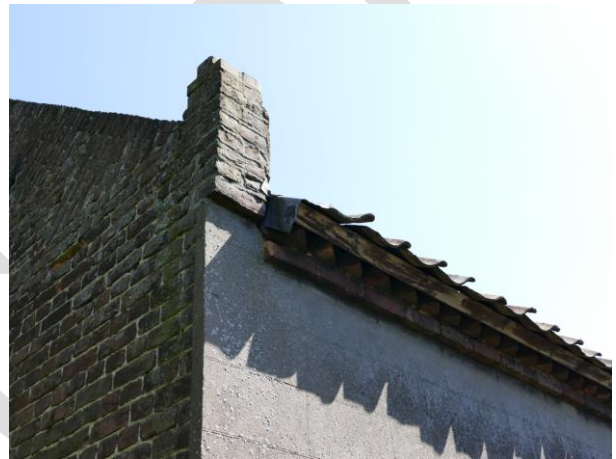
**Figuur 13. hoekaansluiting noordwestzijde met muizentand en gecementeerde westgevel**

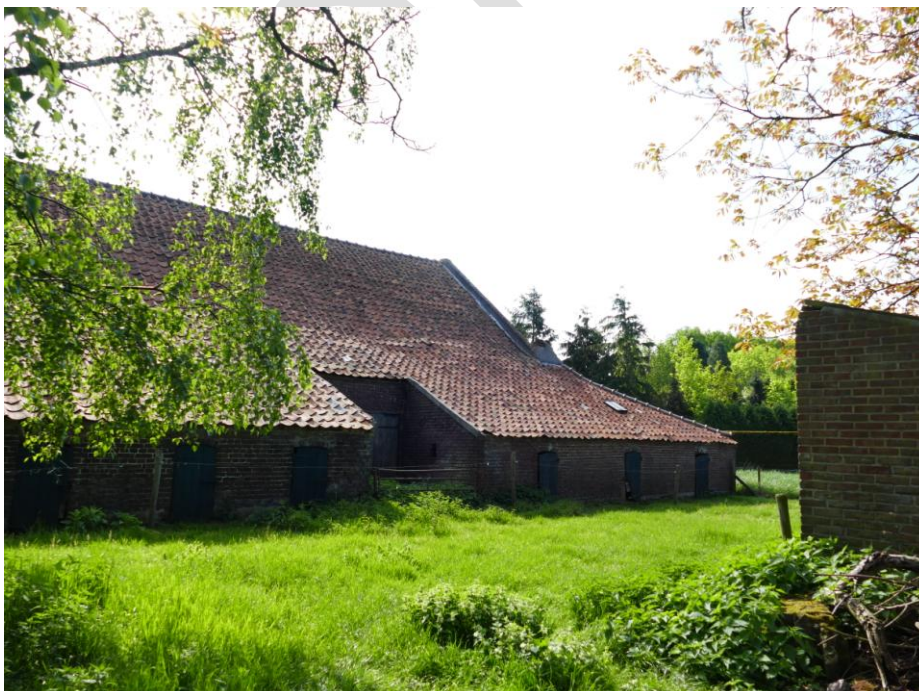
**Figuur 14. westgevel: uitbouw met varkenshokken**

Hierna komt een ouder stuk muurwerk waarin zich een drietal varkensdeurtjes bevindt. Deze deurtjes zijn naar buiten draaiend en vallen in een sponning in de muur. Zij zijn aan de bovenzijde gebogen en hebben een rollaag. Het oude hangwerk is in de muur gemetseld. De lage gevel heeft een daklijst die bestaat uit een uitspringende koppenlaag met daarboven een streklaag. De gevel is opgetrokken in handvormsteen en loopt door tot aan de inham bij het stalgedeelte. Deze inham is met een machinale steen in wildverband gemetseld. Er bevindt zich in het rechte stuk een loopdeur onder houten latei met daarboven een rollaag in segmentboog die is afgedekt met platte koppen. Na de inham heeft de lage westgevel dezelfde machinale steen doch thans aangebracht in kruisverband. In dit stuk gevel bevinden zich opnieuw drie varkensdeurtjes, die identiek zijn aan de vorige. Ook dit stuk gevel heeft dezelfde uitspringende daklijst.

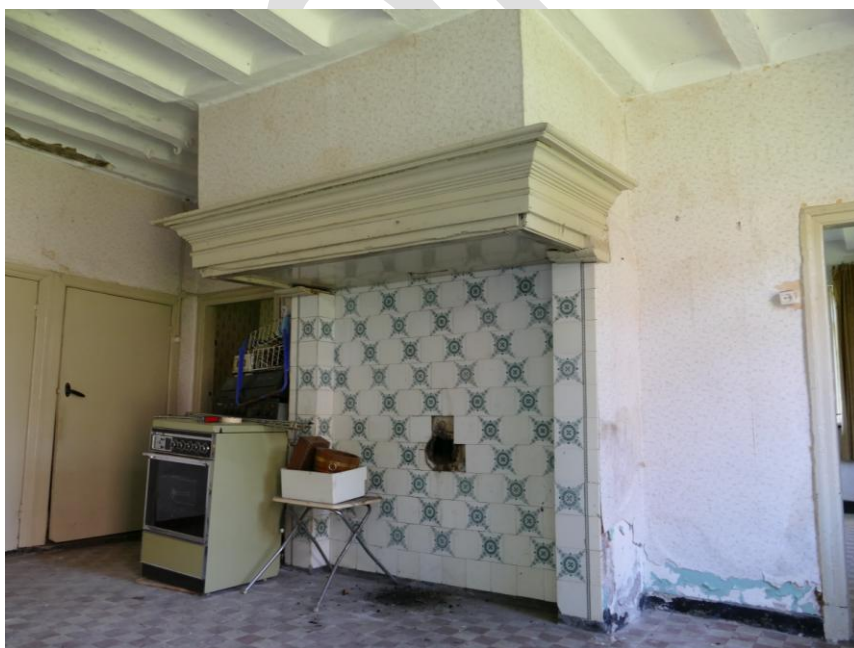
**Figuur 15. schouw in de herd**

Door de voordeur komt men in de herd, de centrale ruimte van de boerderij. De voordeur ligt aan de zijde van de scheidingswand met de stal. Links naast de voordeur bevindt zich het enige raam van deze ruimte. Tegen de scheidingswand met de twee voorkamers ligt de schouw met aan iedere zijde een toegangsdeur naar een van de twee kamers. De schouw heeft aan iedere zijde een ondiepe schouwvang en steekt met de schouwboezem ver naar voren. Deze boezem rust aan weerszijden op een uit de muur komende schouwbank die op zijn beurt steunt op een brede zool met kwartrond profiel. Op deze twee balken steunt een langere schouwbank met geprofileerde bordenlijst. De schoorsteenboezem gaat recht omhoog en valt in een raveling in de balklaag van vier velden breed. De schouw is betegeld met tegels uit vermoedelijk de jaren dertig. Links naast de schouw bevindt zich op de kinderbinten een zevental gesmede haken, waaraan men vermoedelijk gewassen hing die moesten drogen. In de wand tegenover de buitengevel bevinden zich de deuren naar de opkamer, de kelder en de geut. De deur naar de geut is breder dan de andere deuren. De scheidingswand met de stal is geheel blind. Midden door de herd loopt de door stucwerk gekantrechte fraaie moerbalk. Deze loopt van voorgevel naar achtergevel en is in deze gevels opgelegd. Op de vloer liggen hardgebakken estrikken met een geometrisch motief.

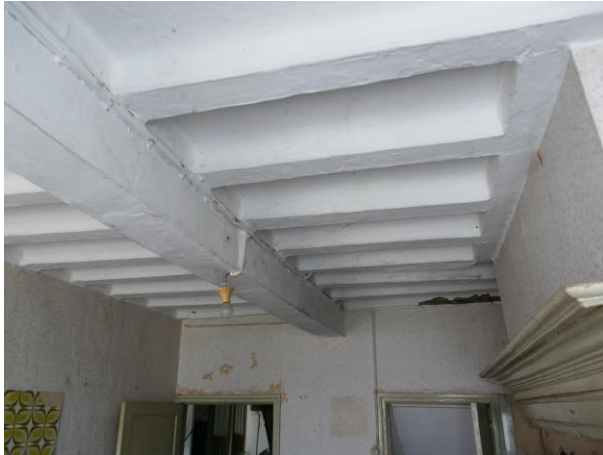
**Figuur 16.** balkenplafond van de herd.

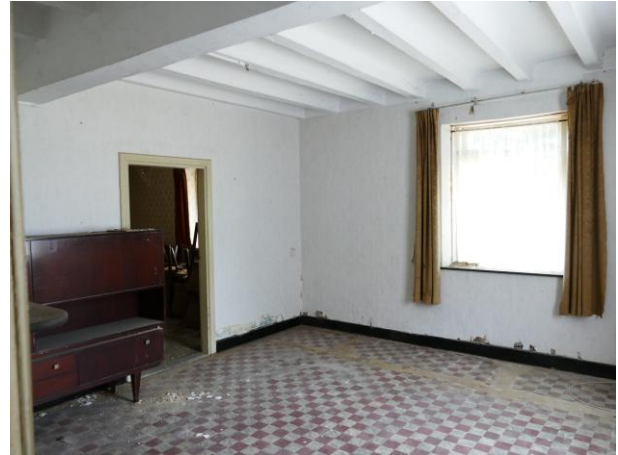
**Figuur 17.** balkenplafond in de mooie kamer

De mooie kamer bevindt zich aan de achterzijde van de schouw. Ook deze kamer heeft een stookplaats, in iets kleinere vorm dan die van de herd. Aan de raveling in de balklaag is te zien dat de boezem oorspronkelijk twee velden besloeg. De huidige schouw is later aangebracht en is bestemd voor een kachel. Deze lage schouw heeft een smal houten front met diamantkoppen. De mooie kamer heeft twee vensters, een in de voorgevel en een in de kopgevel. De toegangsdeur van herd naar kamer is nog de oorspronkelijke lage vlakke paneeldeur die nog het oorspronkelijke kozijn heeft, dat hout gepend is. De deur heeft thans paumellen maar had oorspronkelijk oud hangwerk met in het kozijn ingeslagen duimen. De sporen hiervan zijn nog in deur en kozijn zichtbaar. Midden door de mooie kamer loopt een witte uitgevlakte moerbalk die van voorgevel naar achtergevel loopt. In de tussenmuur met de

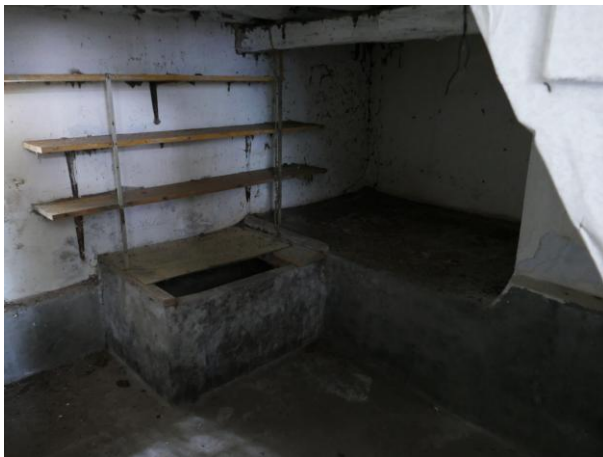
**Figuur 18.** interieur kelder

De kelder is slechts drie treden diep en heeft een plafond van eiken balken en planken, die wit gesausd zijn. In de kelder bevindt zich een gemetselde pekelbak. Onder de trap naar de opkamer is een verhoging van de keldervloer. De kelder heeft geen raam maar een getraliede opening. Op de vloer bevinden zich enige overblijfselen van rode estrikken. De kelderdeur heeft aan de zijde van de herd een opgeklampt paneel en is aan de zijde van de kelder vlak.

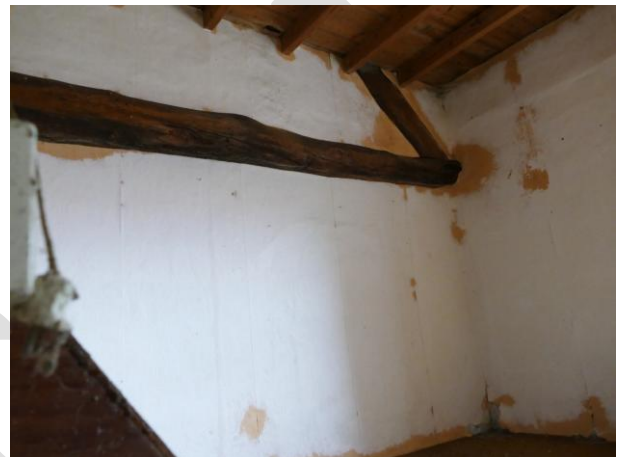
**Figuur 19.** De moerbalk van de herd loopt door in de wand van de opkamer. Hier is hij ontdaan van al het stucwerk. De schuine balk rechts is het spantbeen van het kapsant

Vanwege de ondiepe kelder ligt de opkamer vrij hoog. Hierdoor steekt op de zolder het plafond van de opkamer boven de zoldervloer uit. Het balkenplafond bestaat uit dunne hoge ribben waarop smalle kraaldelen liggen. De moerbalk van de herd loopt in de opkamer door in de scheidingswand met de geut. Men heeft hier de moerbalk van zijn witte kleur ontdaan. Misschien is hij op deze plaats nooit ingepakt en afgesmeerd geweest en alleen maar wit gesausd. Het spantbeen van het A-spant dat op de moerbalk rust, is hier zichtbaar. De deur naar de opkamer is identiek aan die van de kelder. De twee deuren vormen in de herd een koppel.

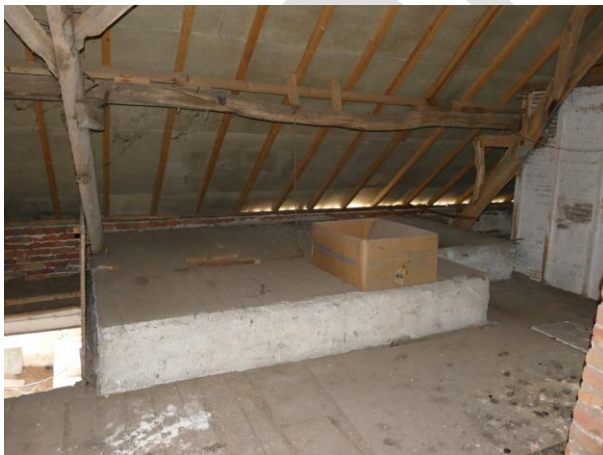
**Figuur 20.** Plafond van opkamer steekt boven de zoldervloer uit. Rechts de wand van de knechtenkamer.

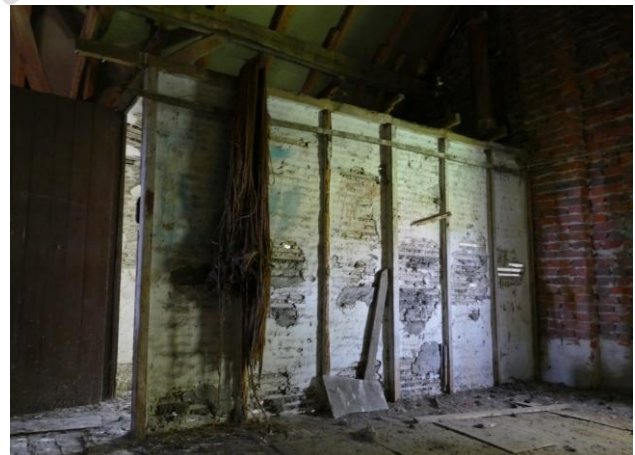
**Figuur 21.** Een van de twee knechtenkamers aan de kopgevel

Op de zolder boven het woongedeelte bevinden zich twee knechtenkamertjes. Deze zijn opgetrokken uit ronde stijlen met daartussen latwerk dat met kalkmortel is vol gezet. Een kamertje bevindt zich tegen de noordgevel en heeft een 4-ruits raampje, het andere ligt tegen de westgevel op de grens met de stal en is niet voorzien van een raam. In het midden loopt het rookkanaal. Aan beide zijden van het rookkanaal is er een kapspant. Deze steunen op de twee moerbalken in het woongedeelte.

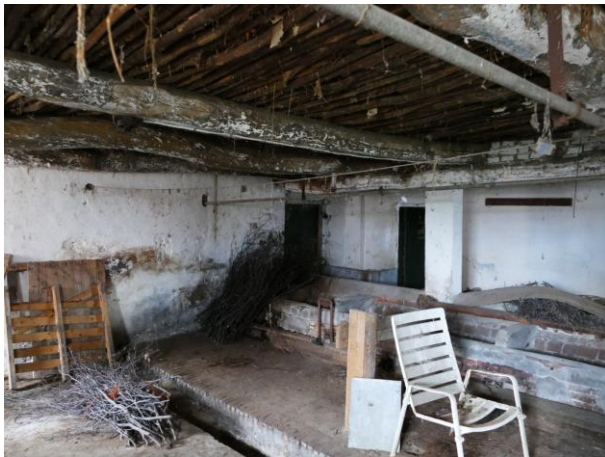
**Figuur 22. stal met gemetselde voerbakken en grup. Zoldering met slieten en twijgen**

De stalruimte is ingedeeld in een plaats voor de koeien, de kalveren en het paard. De gemetselde voederbakken liggen aan weerszijden aan de kant van de buitengevels. Aan de zijde van de voorgevel bevinden deze zich vast tegen de gevel en aan de andere zijde is tussen voerbakken en buitengevel een voergang met een loopdeur naar de schuur. De voederbakken

zijn vrij hoog. De grup ligt bij elke koedam aan het middenpad van de stalruimte. In de scheidingswand met het schuurgedeelte bevindt zich links aan de zijde van de voorgevel een tweede loopdeur naar de schuur. In de voorgevel bevinden zich een met boord dichtgezette loopdeur en twee 6-ruits stalen ramen. Alle wanden zijn gestukadoord en wit gesausd. De scheidingswand met het woongedeelte is opgetrokken met een zachte handvormsteen.

In de stal lopen twee robuuste eiken liggers van de lange voorgevel naar oorspronkelijke lange achtergevel. Ter plaatse van de oplegging heeft de muur een penant. Een derde penant in de voorgevel is vrij recent verwijderd, samen met de ligger. De slieten van de zolder zullen oorspronkelijk op de eiken liggers hebben gelegen, thans lopen ze parallel er aan. Hierdoor moeten ze een grotere overspanning kunnen dragen. Teneinde deze overbrugging te kunnen maken, is op ongeveer twee meter voor de oorspronkelijke lange achtergevel een tweetal stenen kolommen gemetseld, waarop een eiken balk rust. Deze balk ondersteunt de slieten. Ter plaatse van de met boord dichtgezette loopdeur en stalraam (voormalige dubbele mestdeur) in de voorgevel rusten de slieten op de oude eikenhouten latei. Op de slieten bevindt zich een zoldering van twijgen.

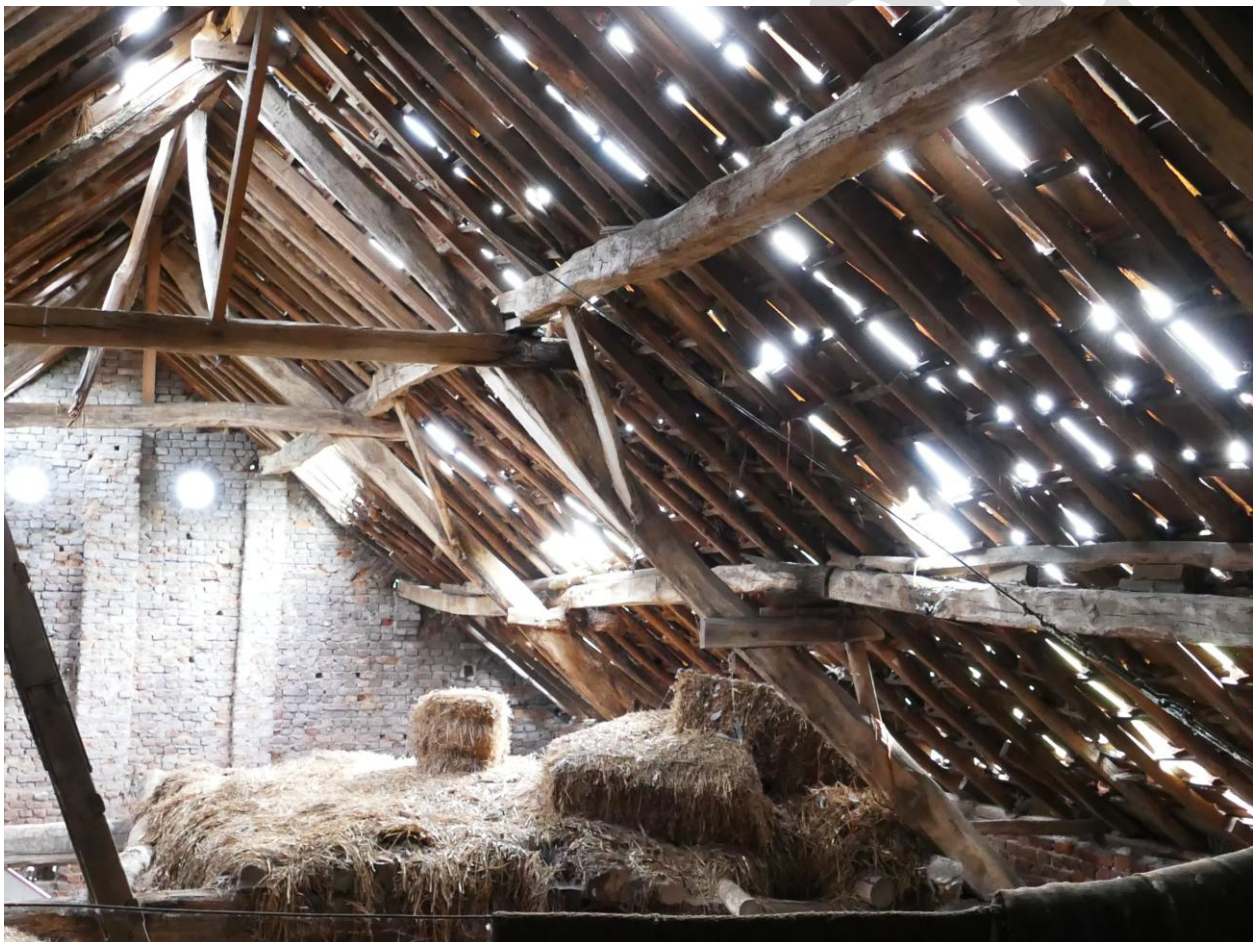
**Figuur 24. Kap met A-spanten. Onder de driehoekconstructie.**

De kap heeft vijf eikenhouten kapspanten in de vorm van A-spanten. De kapspanten staan op de liggers die van gevel naar gevel lopen. De A-spanten ondersteunen aan elke zijde twee robuuste eikenhouten flieringen en bovenaan de nokbalk. De constructie van de A-spanten, spantbenen in de nok en spantbenen en ligger, vindt plaats door middel van een ijzeren pen met ijzeren spie. De windveren zijn met houten toognagels aan de bovenste flieringen bevestigd. De onderste fliering heeft geen windverband. Alle spanten hebben de telmerken 1 t/m 5 in streepjes.

De ligger van het A-spant ligt vrij hoog en ondersteunt de bovenste fliering. Ten behoeve van de ondersteuning van de onderste fliering is aan de buitenzijde van elk spantbeen een driehoeksconstructie aangebracht die deze fliering opvangt. Ook deze laatste constructie is door middel van een ijzeren pen en dito spie met het spantbeen verbonden. Vanaf het midden van de ligger van het A-spant gaat telkens een schoor naar de nokbalk. Boven het woongedeelte is de kap vernieuwd met vurenhouten gezaagde sporen en beschoten. Boven het bedrijfs gedeelte zijn de sporen van rondhout.

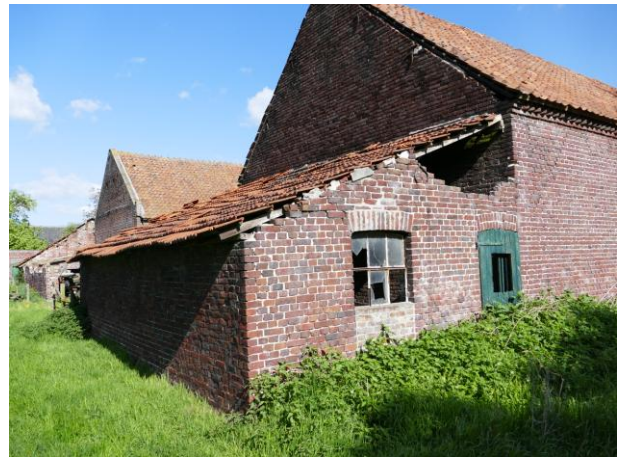
**Figuur 27. ahang met gevel van voormalige kippenhok**

Aan de linkerzijde sluit de oostgevel van de afdak precies aan bij de oostgevel van de schuur. De oostgevel van de afdak heeft rechts een loopdeur met ruit en gebogen bovenzijde, die is afgedekt met een dubbele rollaag in segmentboog. Links hiervan bevindt zich een stalen 6-ruits licht gebogen raam met een steense strek in flauwe segmentboog. Onder het raam is een bouwspoor van nieuw metselwerk, dat er waarschijnlijk op duidt dat het raam voorheen lager doorliep. De ruimte was waarschijnlijk voorheen een kippenhok. De gevel van de afdak is voor het grootste gedeelte opgetrokken in kruisverband, alleen de top bij het schuine deel is in halfsteens verband. Het bovenste deel hiervan is ingestort.

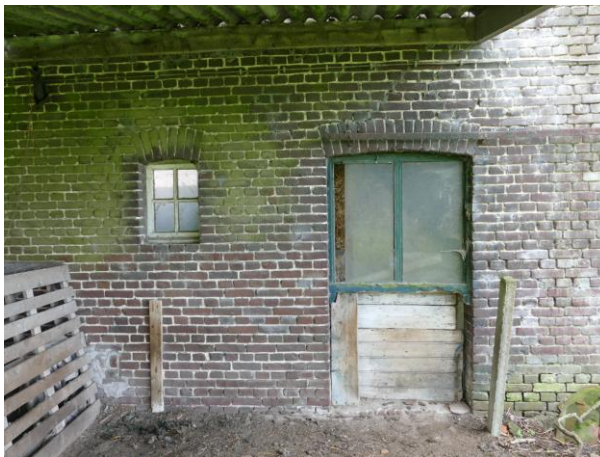
**Figuur 28. origineel raampje en deuringang in achtergevel**

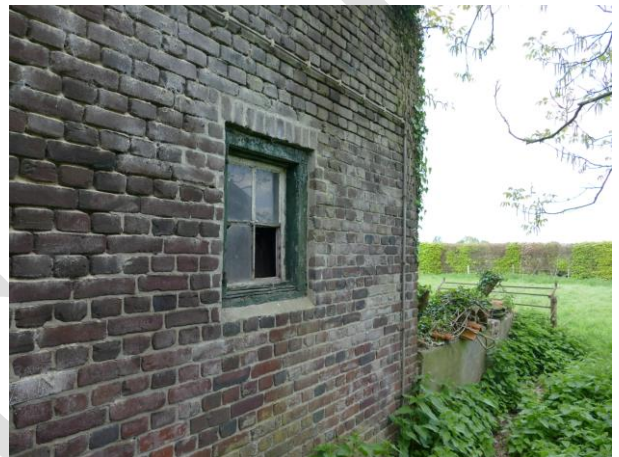
**Figuur 29. dit raampje is later aangebracht**

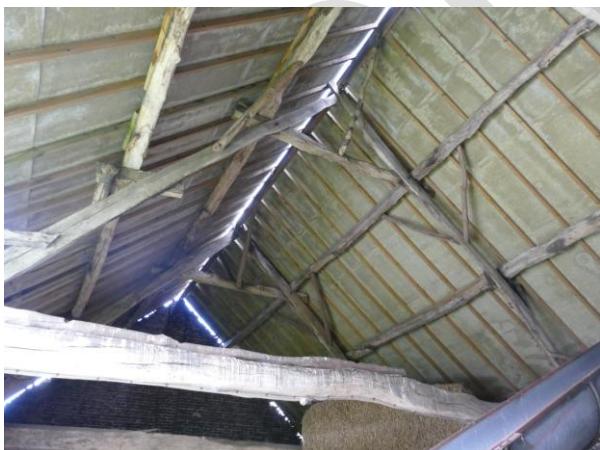
**Figuur 30. kapconstructie schuur: de kasporen zijn nieuw en afgedekt met internietplaten**

De schuur bestaat uit één grote onverdeelde ruimte. De enige ingang is momenteel de opening waarin de voormalige deeldeuren zich bevonden. Bij de schuur is de kap in een later stadium vernieuwd waarbij de sporen zijn vervangen door gezaagde vurenhouten exemplaren. Vervolgens is de kap beschoten met platen eternit. De schuur wordt thans gebruikt voor de opslag van pakken stro en wat oude werktuigen.

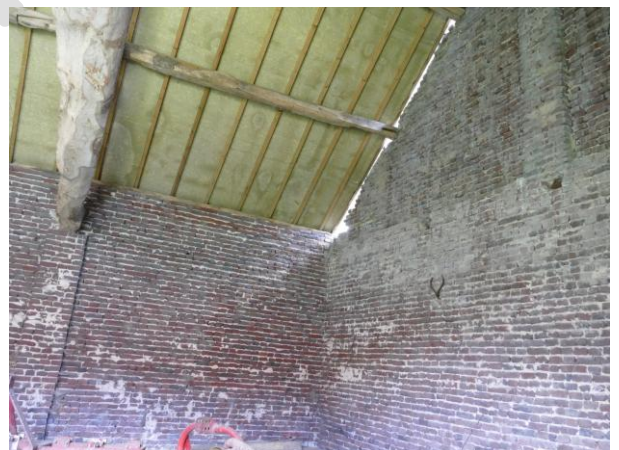
**Figuur 31. interieur van de schuur met zware eiken ligger rustend op een penant in de muur**

De kap is opgebouwd door middel van drie eiken liggers die van voorgevel naar achtergevel lopen. Ter plaatse van de oplegging is de gevel verstevigd met een penant. Door middel van een anker is de ligger met de muur verbonden. Op de liggers rusten de kapsanten. Deze zijn van

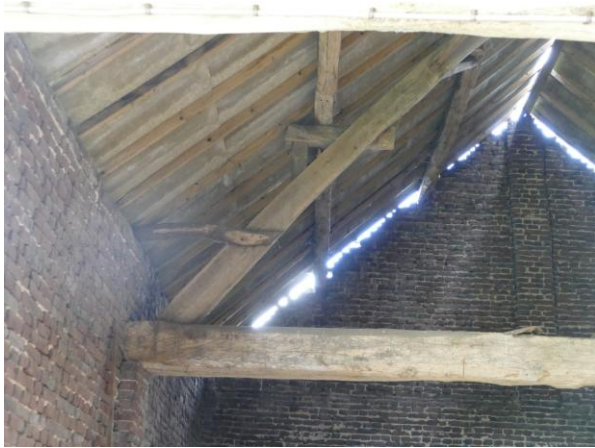
**Figuur 32.** kapconstructie met links van onder naar boven: eiken ligger op penant, blokkeel op muurplaat, driehoekconstructie onder fliering. Rechts in de topgevel de penant van de nokbalk.

het type A-spant. De A-spanten ondersteunen de flieringen en de nokbalk. Hierop rusten vervolgens de daksporen. Bij Dijkerstraat 40 zijn alle A-spanten, flieringen en nokbalk van eikenhout. De daksporen zijn van vurenhout.

Aangezien de gevels boven de oplegging van de eikenhouten liggers nog een stukje doorlopen, kunnen de spantbenen niet parallel lopen met de dakschuinde. Hoe verder je naar beneden komt hoe groter de afwijking. Teneinde de onderste fliering toch te kunnen ondersteunen, is de reikwijdte van de spantbenen door een aan de buitenzijde van het spantbeen aangebrachte driehoeksconstructie vergroot. Deze oplossing hebben we ook gezien bij de kap van de boerderij. Doordat het dakvlak wordt gedragen door twee flieringen ligt de ligger van het A-spant vrij hoog. Op deze ligger rust namelijk de bovenste fliering. De driehoekconstructie aan de buitenkant van het spantbeen bevindt zich in het midden tussen de ligger van het A-spant en de voet. Hierop rust de tweede fliering. De nokbalk rust op de kruising van de twee spantbenen. Nokbalk en flieringen zijn met de topgevels verbonden door middel van de muurankers in deze gevels. Tussen de ligger van het A-spant en de nokbalk bevindt zich telkens een schoor. De bovenste fliering heeft windverbanden. Onderaan is de muurplaat van de lange gevel met het spantbeen verbonden door middel van een blokkeel.

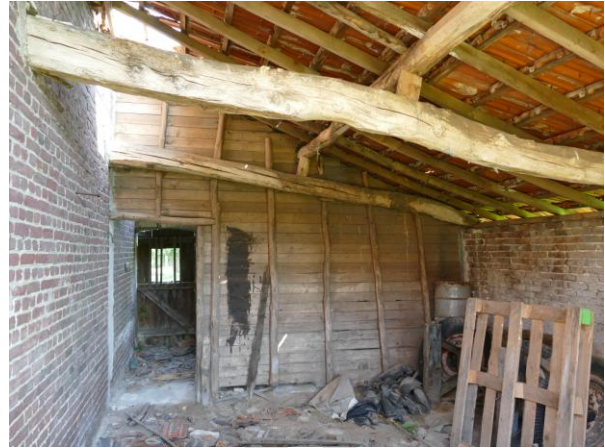
**Figuur 33.** houten scheidingswand in de afhang

In het interieur van de afhang is een gedeelte tegen de achterzijde (oostzijde) afgetimmerd ten behoeve van een kippenhok. De scheidingswand bestaat uit stijlen met daartegen planken. In de lange zuidwand zijn penanten gemetseld voor de oplegging van dikke eiken sporen. Deze penanten staan op het onderste stukje steense muur dat in kruisverband is opgetrokken.
