**VERKENNEND EN NADER ONDERZOEK**  
**ASBEST**  
**HENNENSTRAATJE 16-18**  
**te SWARTBROEK**  
**(GEMEENTE WEERT)**

Projectlocatie: Hennenstraatje 16-18 te Swartbroek

Rapportnummer: 10085.BKK

Datum rapport: 13 april 2010

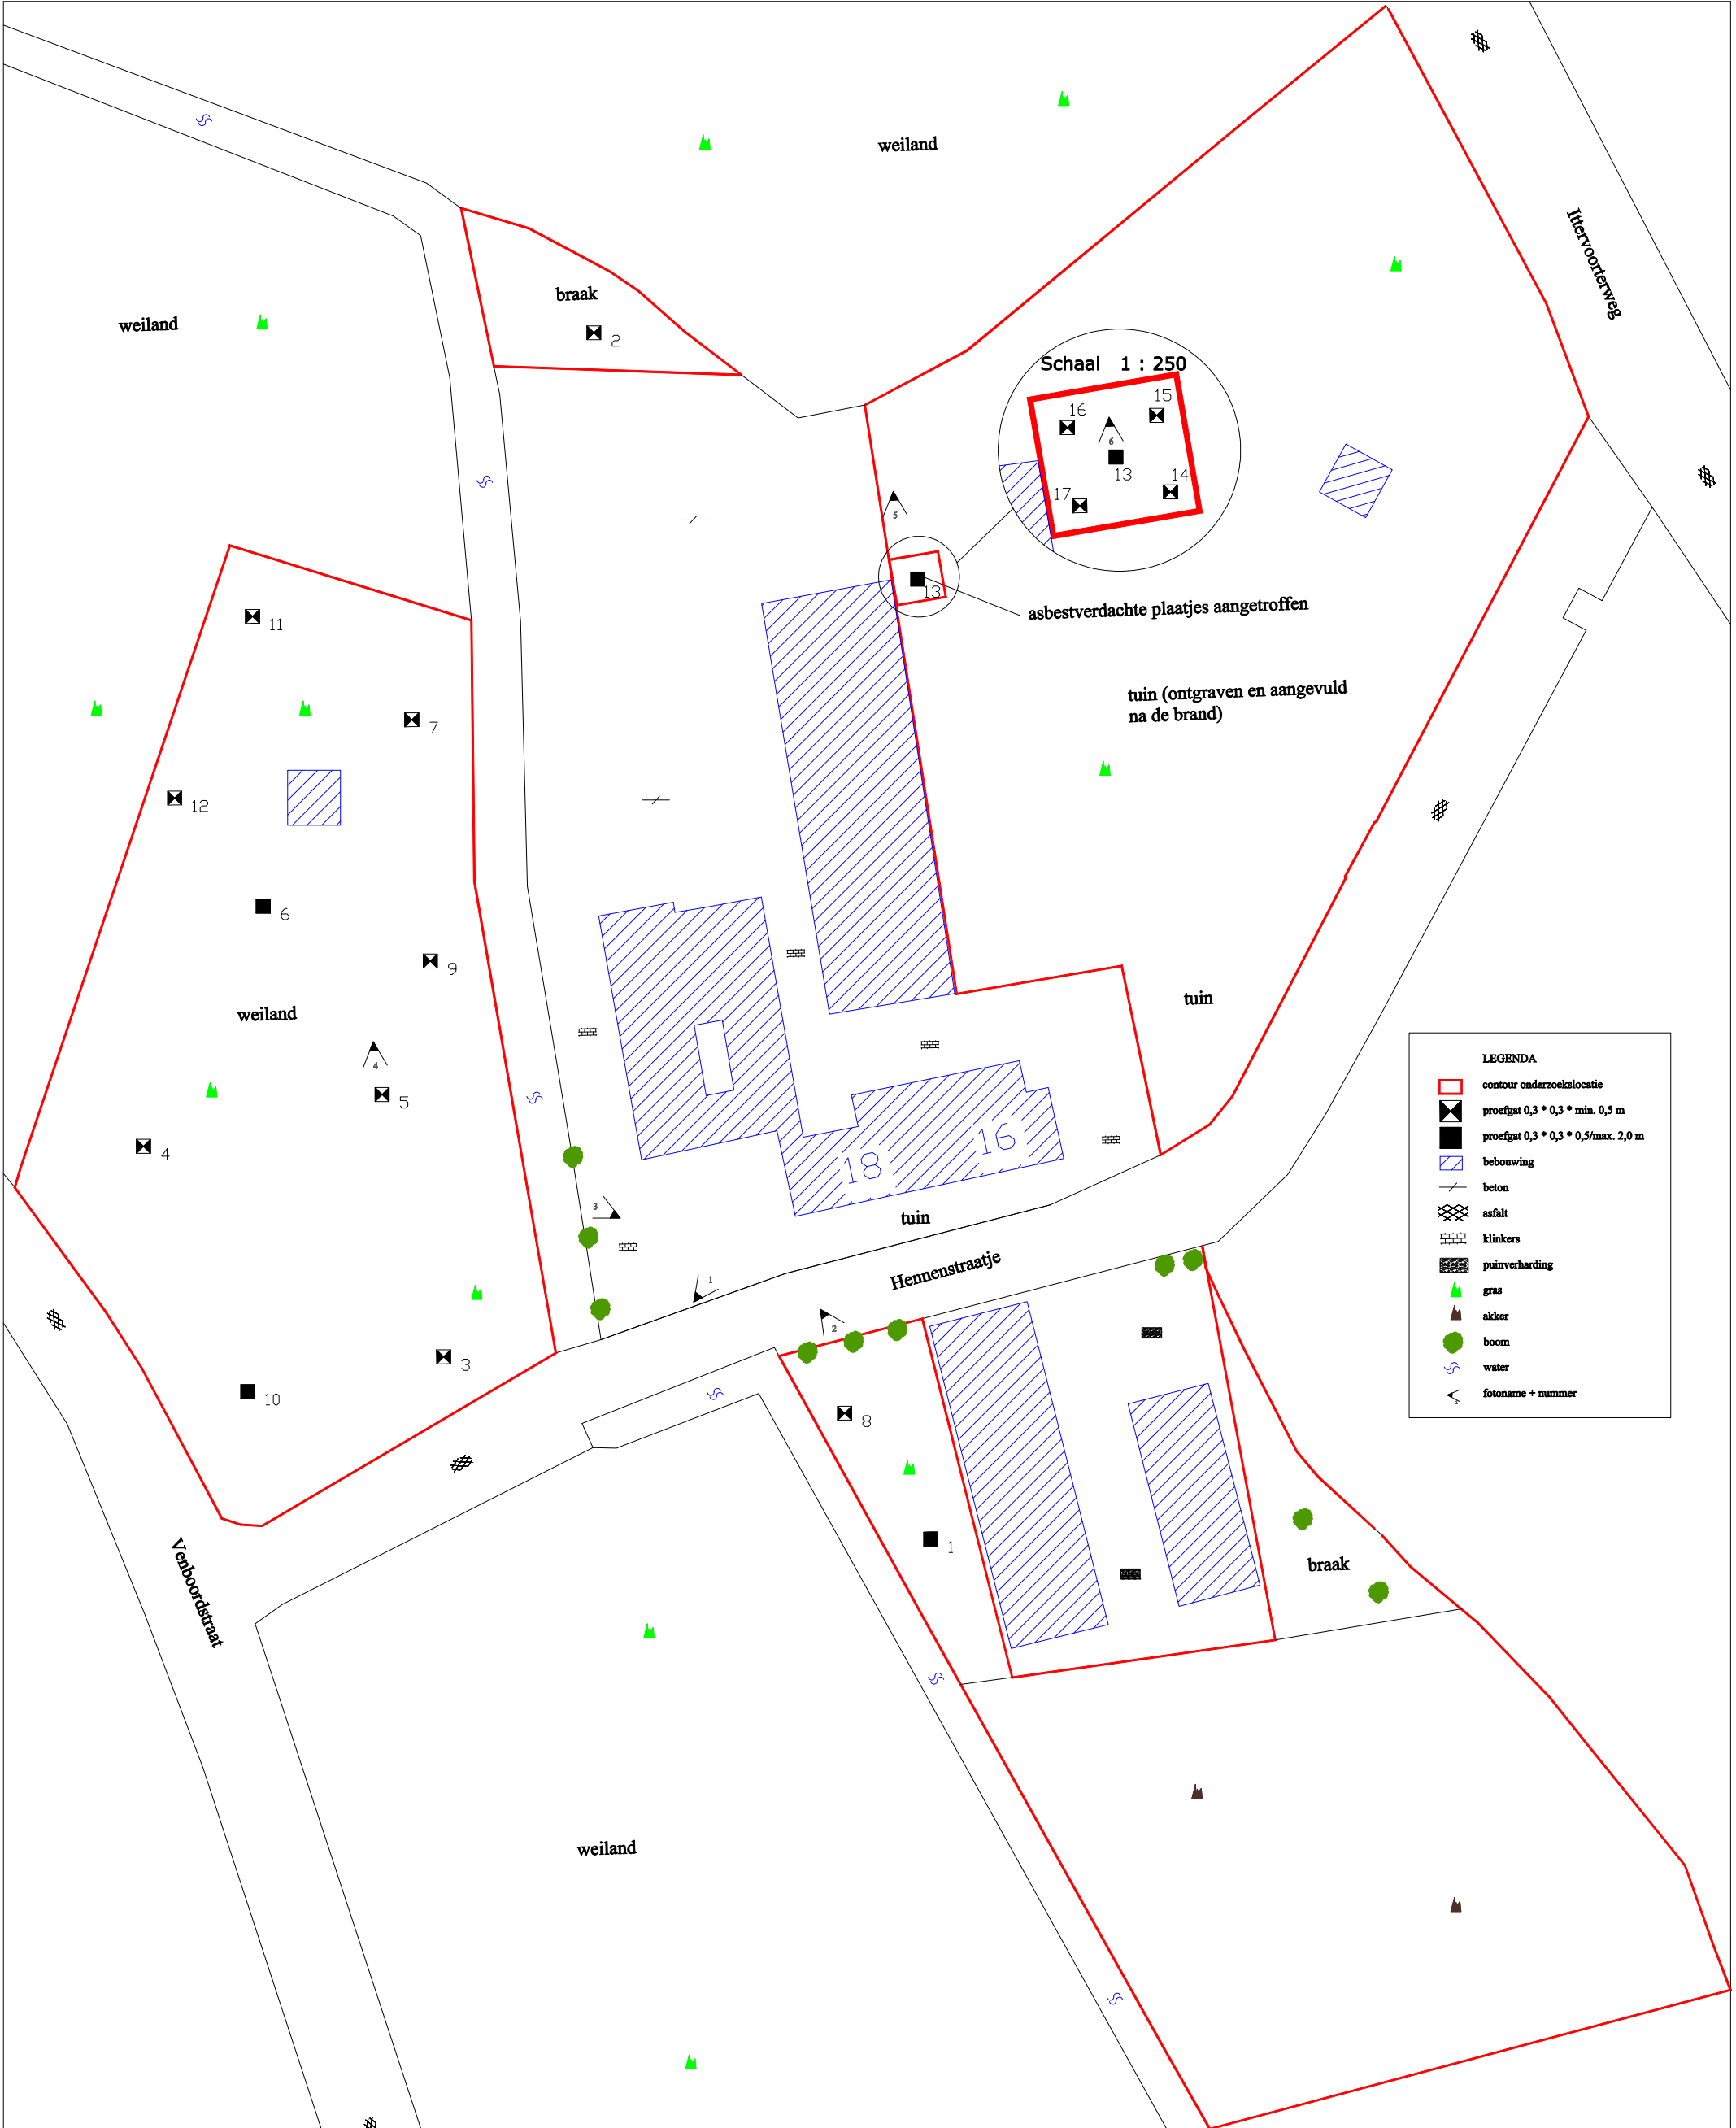
### **Overzichtstekening met asbestgaten**

Conform de onderzoeksopzet zijn in totaal 17 asbestgaten (0,3 \* 0,3 \* 0,5 meter) gegraven.

Een 4-tal asbestgaten zijn conform de onderzoeksstrategie met behulp van een edelmanboor doorgeboord tot een maximale diepte van 2,0 m-mv, met een doorsnede van 100 mm.

Tijdens de uitvoering van de veldwerkzaamheden zijn in de gegraven asbestgaten geen asbestverdachte fragmenten aangetroffen. Hierbij is de uitkomende grond met bijmengingen laagsgewijs over een zeef van 16 mm uitgezeefd en bemonsterd. Vervolgens is de fractie grond uit de gaten per asbestgat in emmers verzameld.

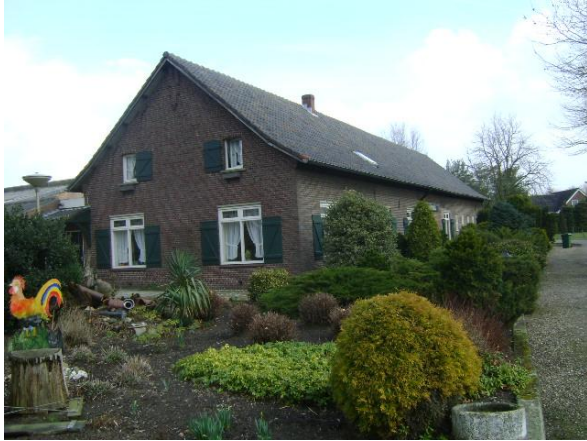
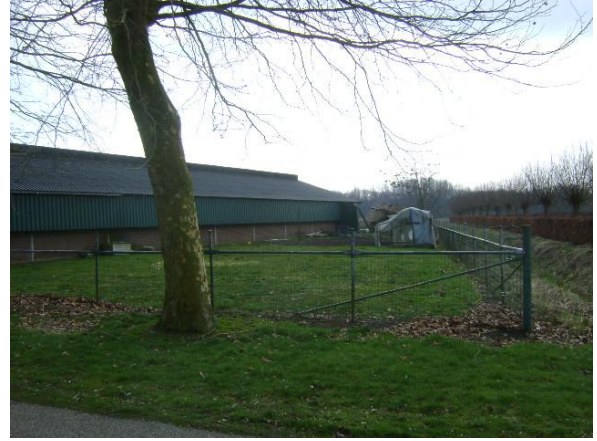
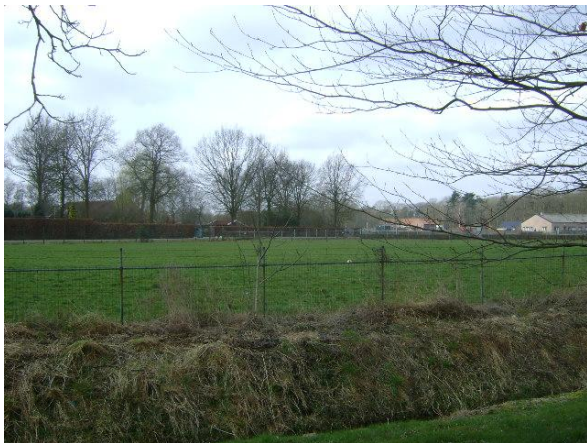
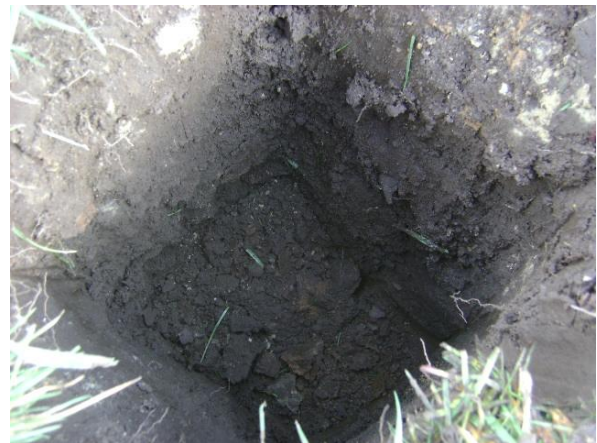
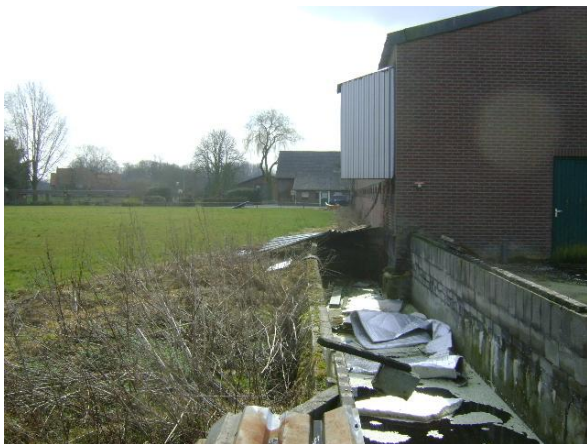
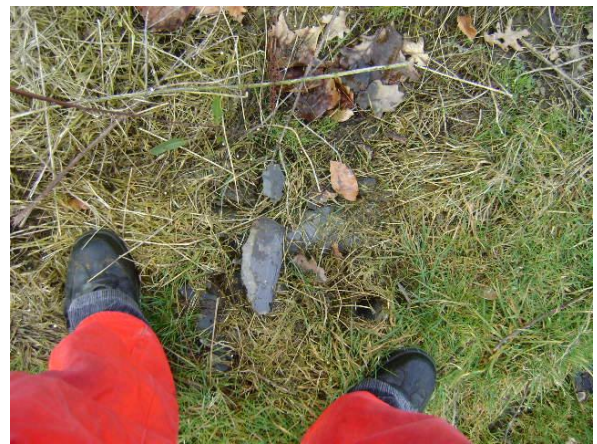
### **Foto's onderzoekslocatie**

Zie bijlage VII voor een fotoverslag. Het maaiveld van onderhavige onderzoekslocatie is geheel onverhard. De onderzoekslocatie is grotendeels onbebouwd. Een klein deel is bebouwd met enkele veldschuurtjes. Maaiveldinspectie is niet van toepassing ter plaatse van de verhardingen. Deze verhardingen behoren niet tot de onderzoekslocatie.

Tijdens de maaiveldinspectie zijn op de hoek, direct ten noordoosten, van de stal (perceel AA 303) enkele asbestverdachte plaatjes op het maaiveld aangetroffen. Deze zijn door de VKB-2018 gecertificeerde veldwerker verzameld en in dubbel plastic verpakt aangeboden aan het laboratorium voor een asbestanalyse.
