MILIEUHYGIËNISCH VOORONDERZOEK BODEM

MGR. NOLENSSTRAAT 5/5A

TE STRAMPROY

# Rapportage milieuhygiënisch vooronderzoek bodem

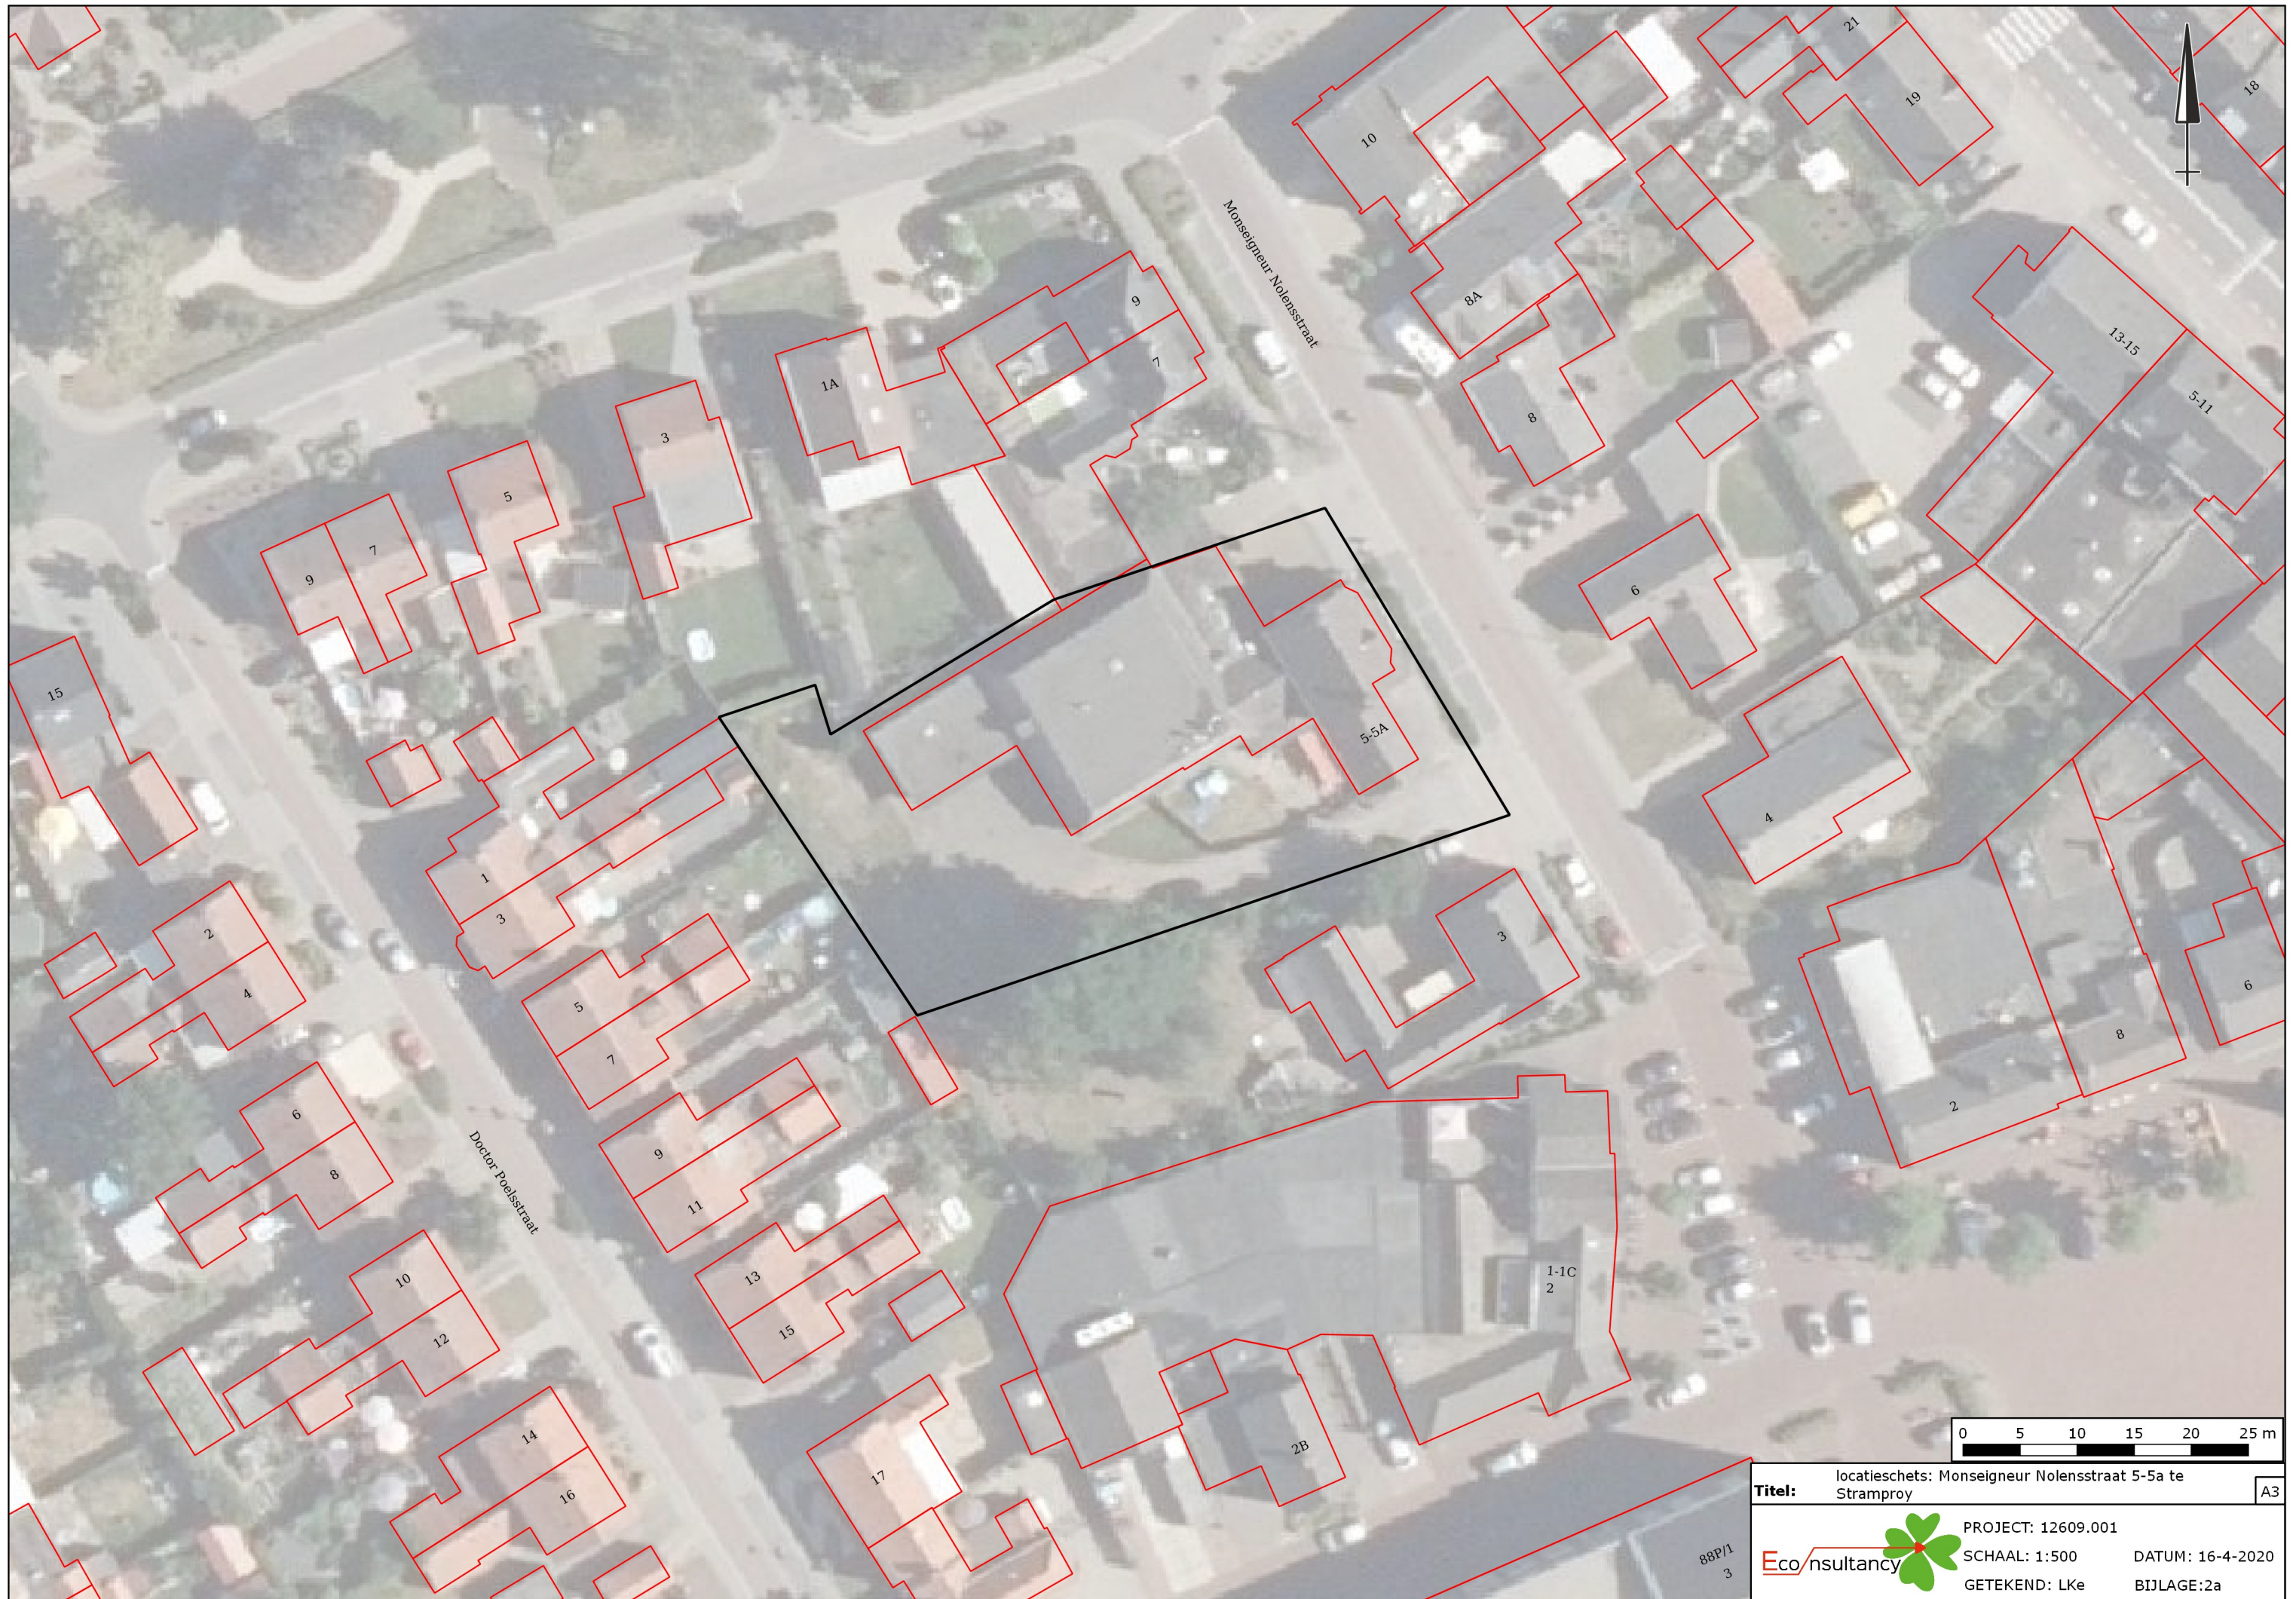
In bijlage 2a is de huidige situatie op een locatieschets weergegeven. Bijlage 2b bevat enkele foto's van de onderzoekslocatie.
