Bijlage 2a – Verkennend bodemonderzoek inclusief asbest St Sebastiaankapelstraat 6 te Weert  
(Bodeminzicht, d.d. 24 januari 2015)

### **verkennend bodemonderzoek inclusief asbest st Sebastiaankapelstraat 6 te Weert**

*Projectnaam* st Sebastiaankapelstraat 6 te Weert  
*Projectnummer* B1458

*Status* Definitief  
*Versie* 1

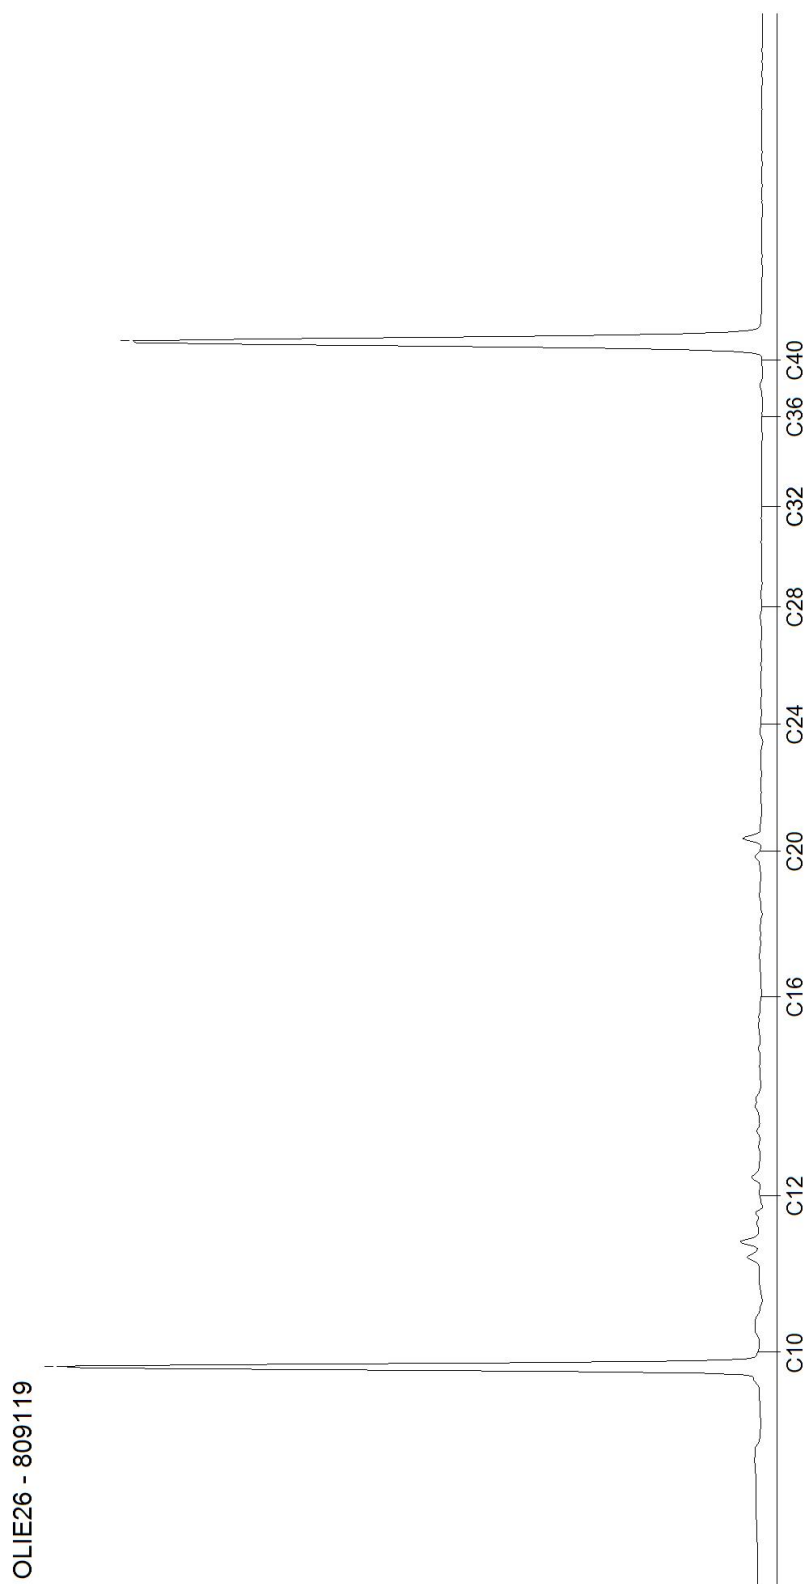
**Monsteromschrijving: 01-1-1 01 (300-400)**

Chromatogram for Order No. 473599, Analysis No. 809119, created at 10.12.2014 08:23:25
