### **verkennend bodemonderzoek Vloedmolenweg ong. te Stramproy**

*Projectnaam* Vloedmolenweg ong. te Stramproy  
*Projectnummer* B2030

*Opdrachtgever* Bergs Advies BV  
*Postadres* Leveroyseweg 9a  
6093 NE Heythuysen  
*Contactpersoon* dhr. M. Volbeda

*Aantal pagina's* 10 (exclusief bijlagen)  
*Datum* 6 april 2018

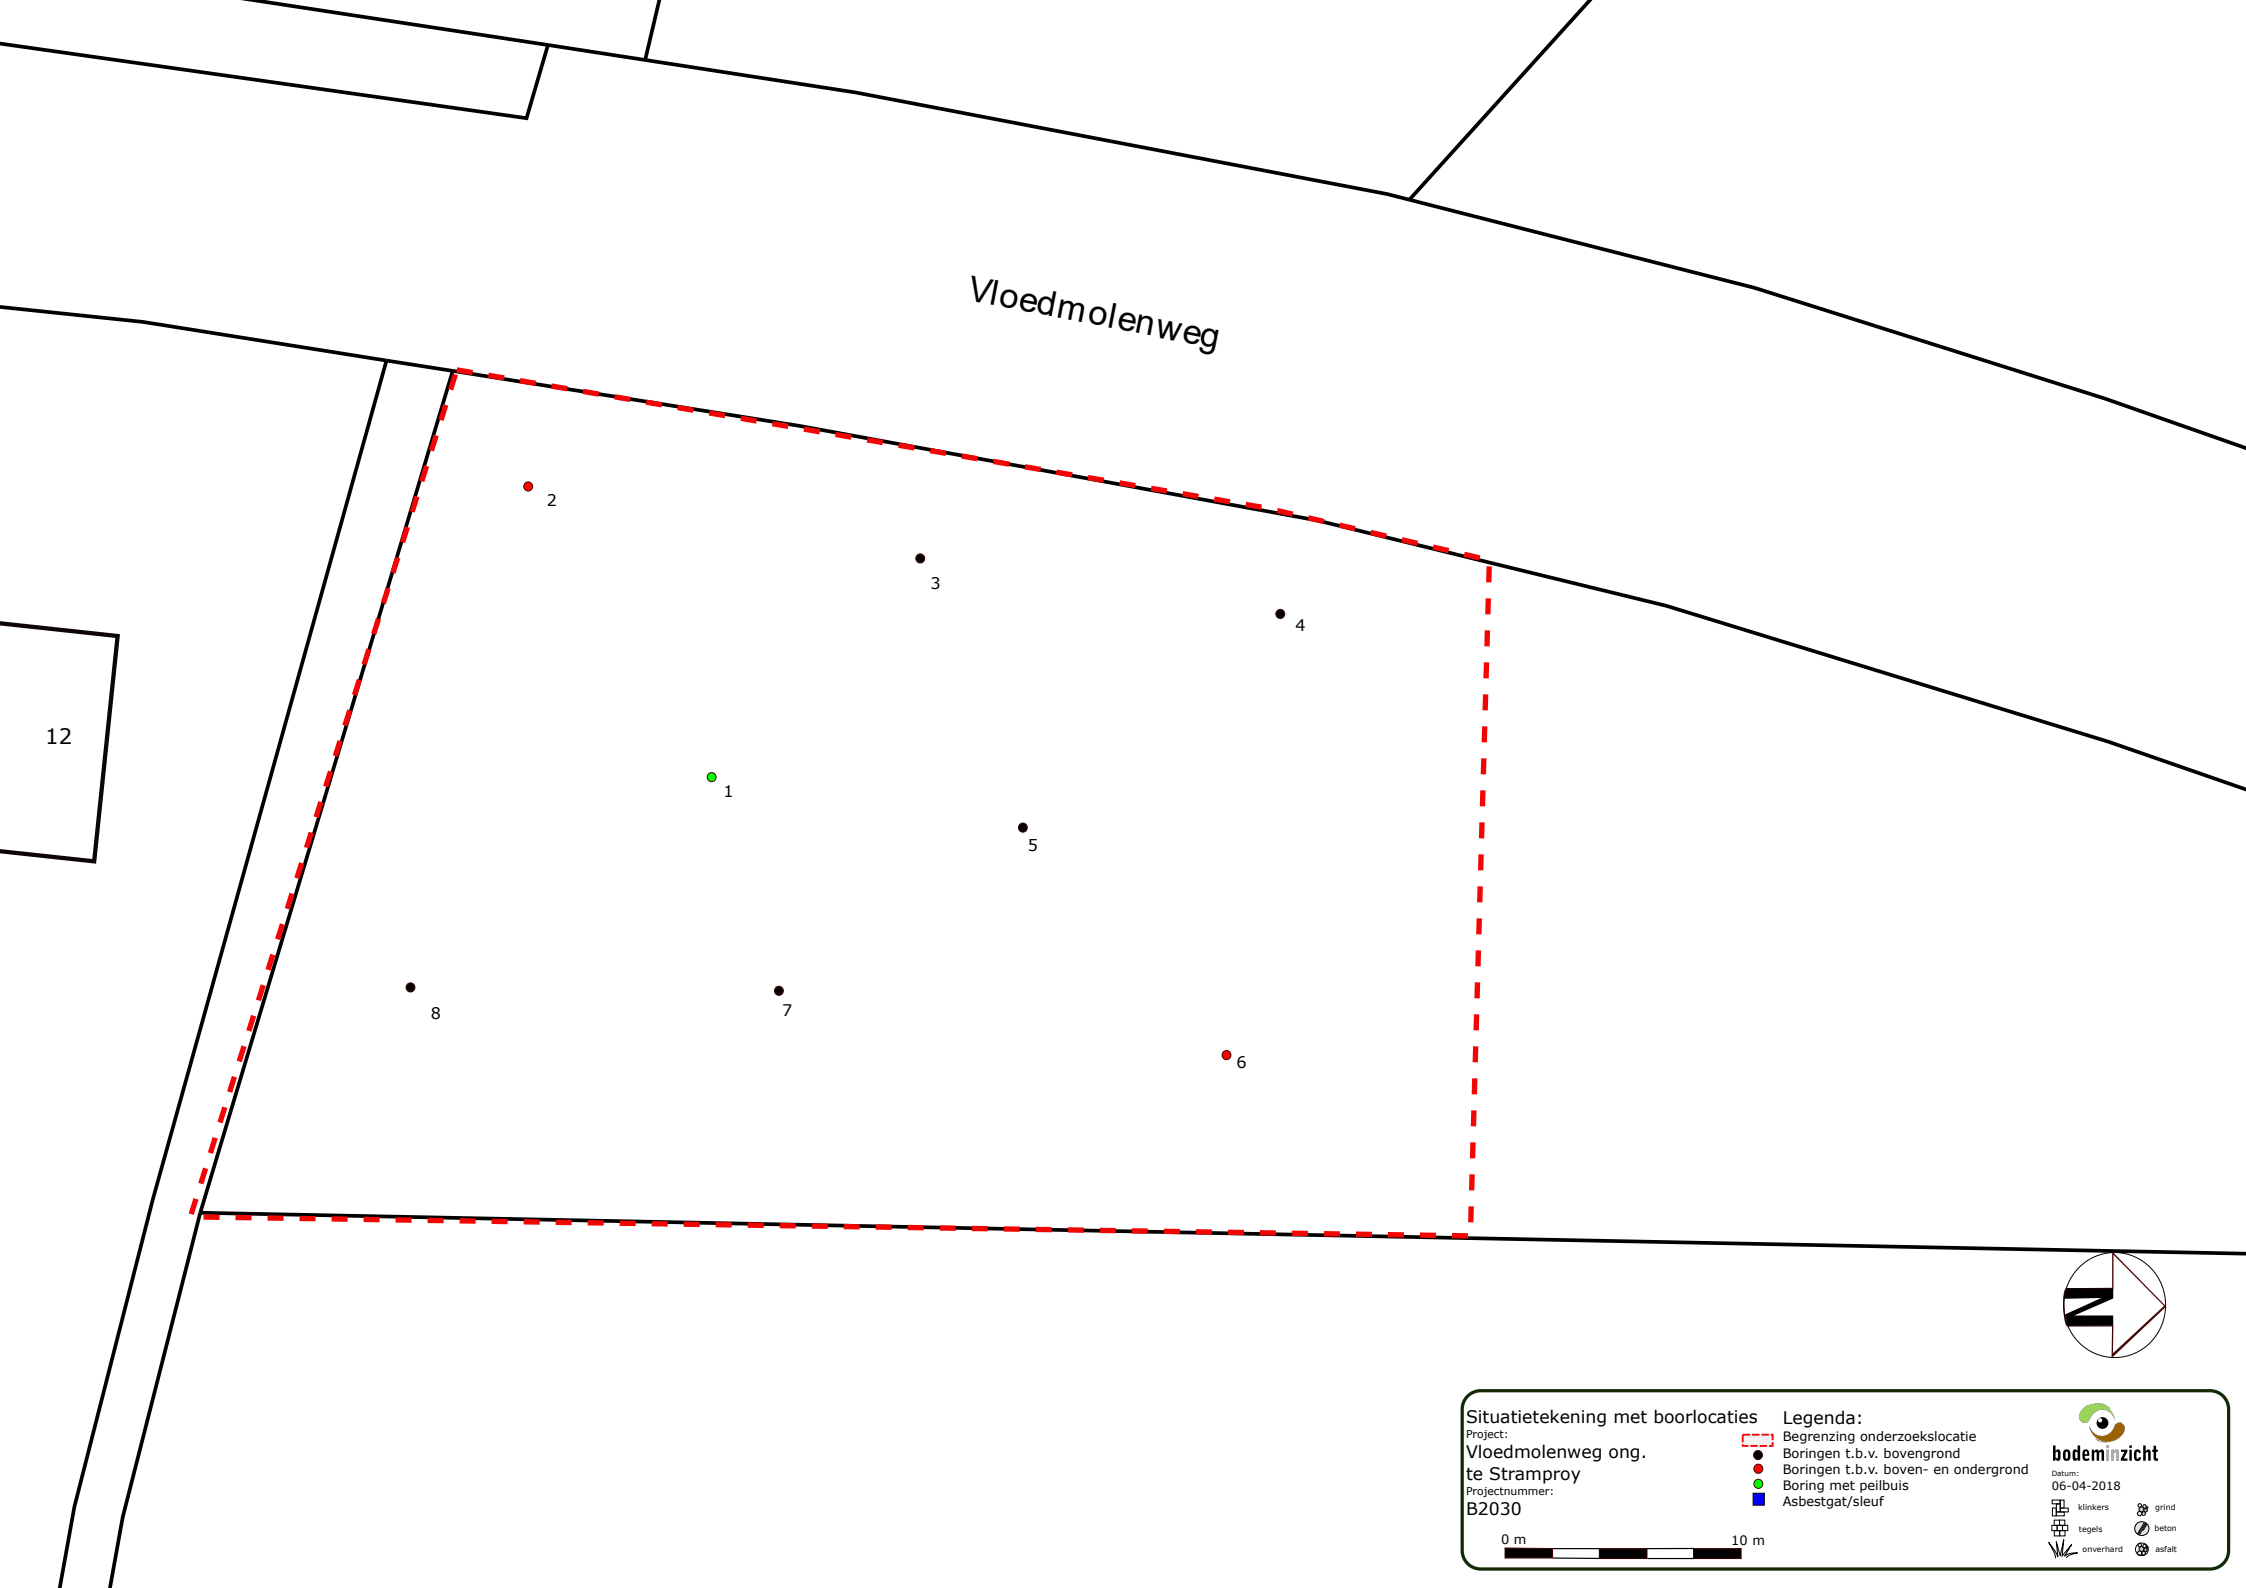
**Situatietekening met boorlocaties**

- In bijlage 2 is de plaats van de boringen/sleuven in de situatietekening opgenomen.
- Voor de gedetailleerde boorprofielbeschrijvingen per boring wordt verwezen naar bijlage 3.
- In bijlage 6 zijn de veldwerkrapportages opgenomen

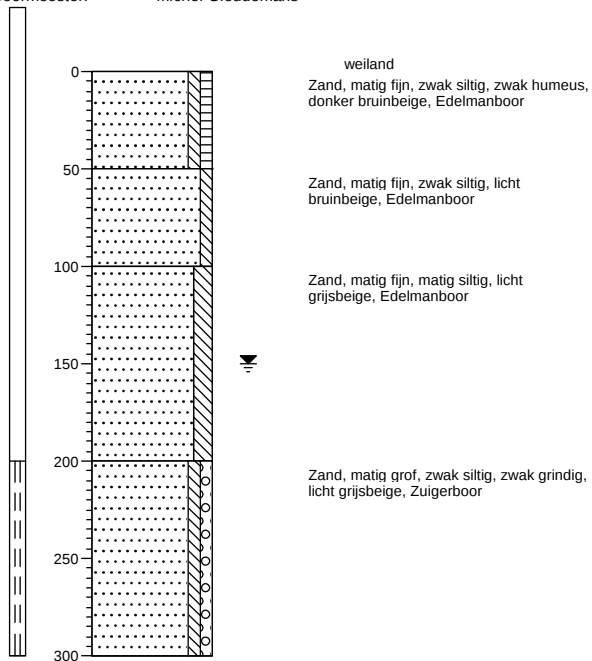
### Boring: 1

Datum: 20-02-2018  
GWS: 150  
Boormeester: Michel Gloudemans

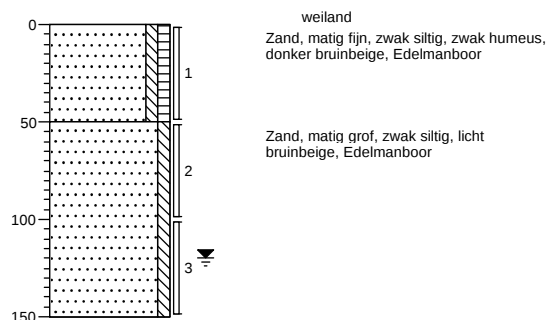
### Boring: 2

Datum: 22-03-2018  
GWS: 120  
Boormeester: Michel Gloudemans

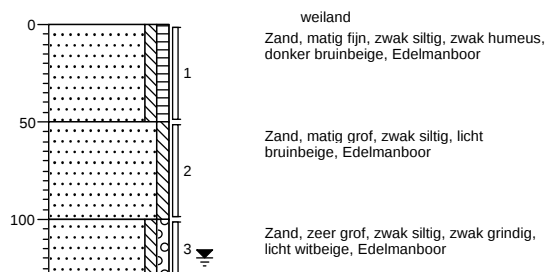
### Boring: 6

Datum: 22-03-2018  
GWS: 120  
Boormeester: Michel Gloudemans

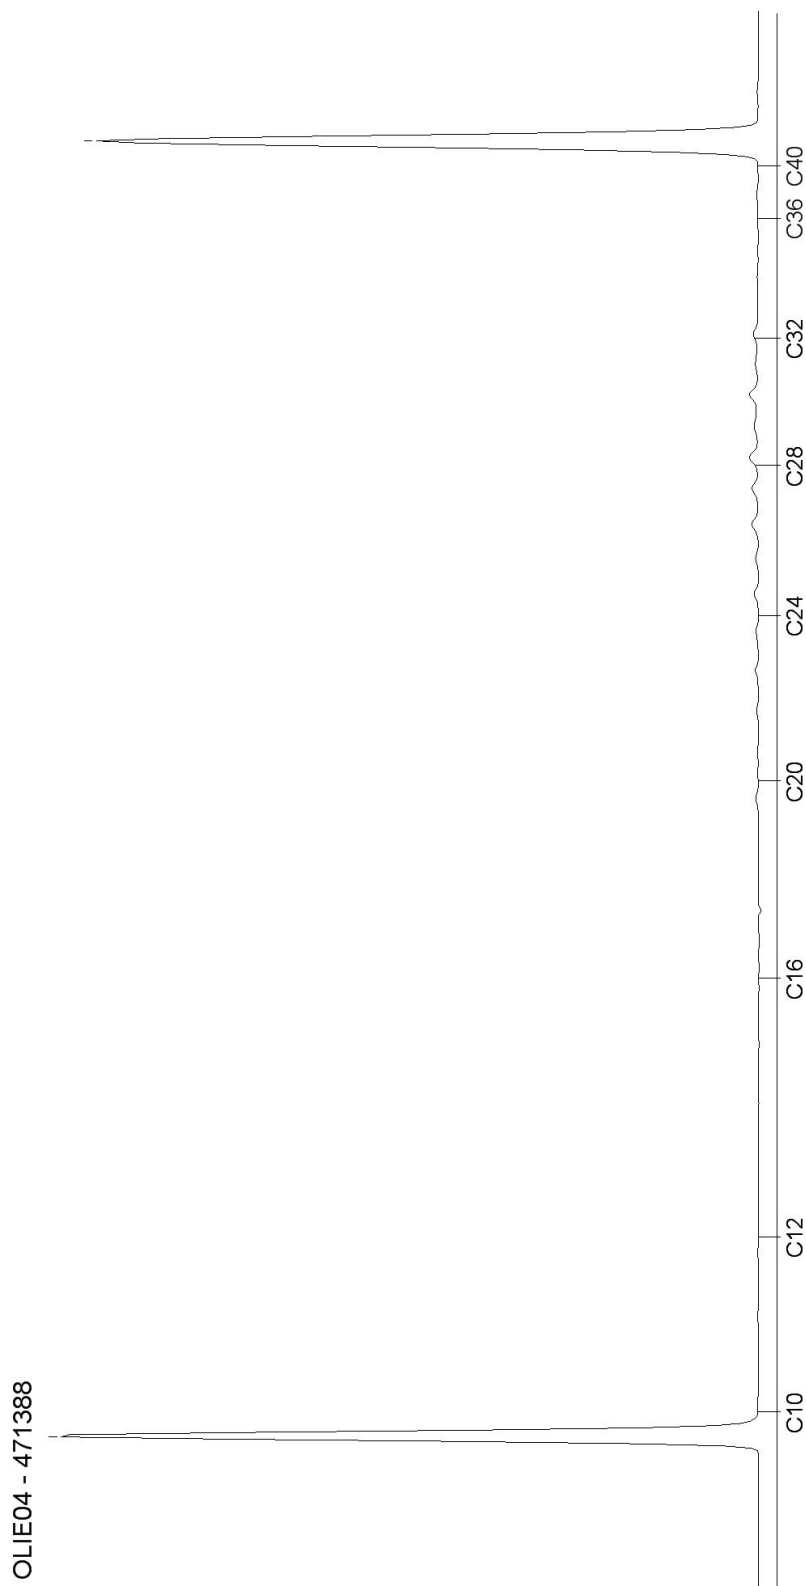
CHROMATOGRAM for Order No. 756454, Analysis No. 471388, created at 29.03.2018 06:45:52

**Monsteromschrijving: 2 (0-50) 3 (0-50) 4 (0-50) 5 (0-50) 6 (0-50) 7 (0-50) 8 (0-50)**

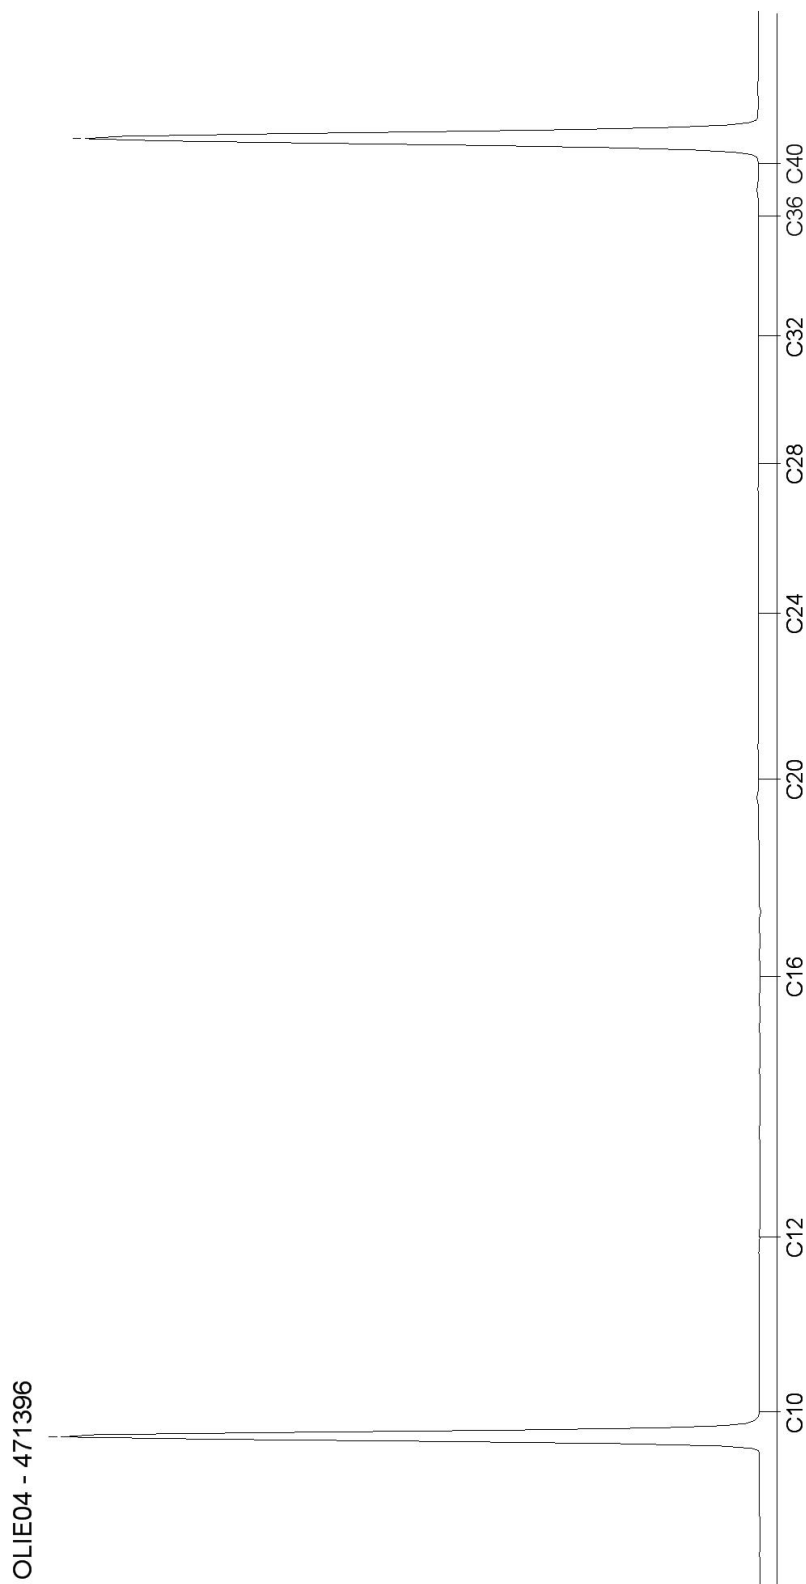
CHROMATOGRAM for Order No. 756454, Analysis No. 471396, created at 29.03.2018 06:45:52

**Monsteromschrijving: 2 (50-100) 2 (100-150) 6 (50-100) 6 (100-130)**

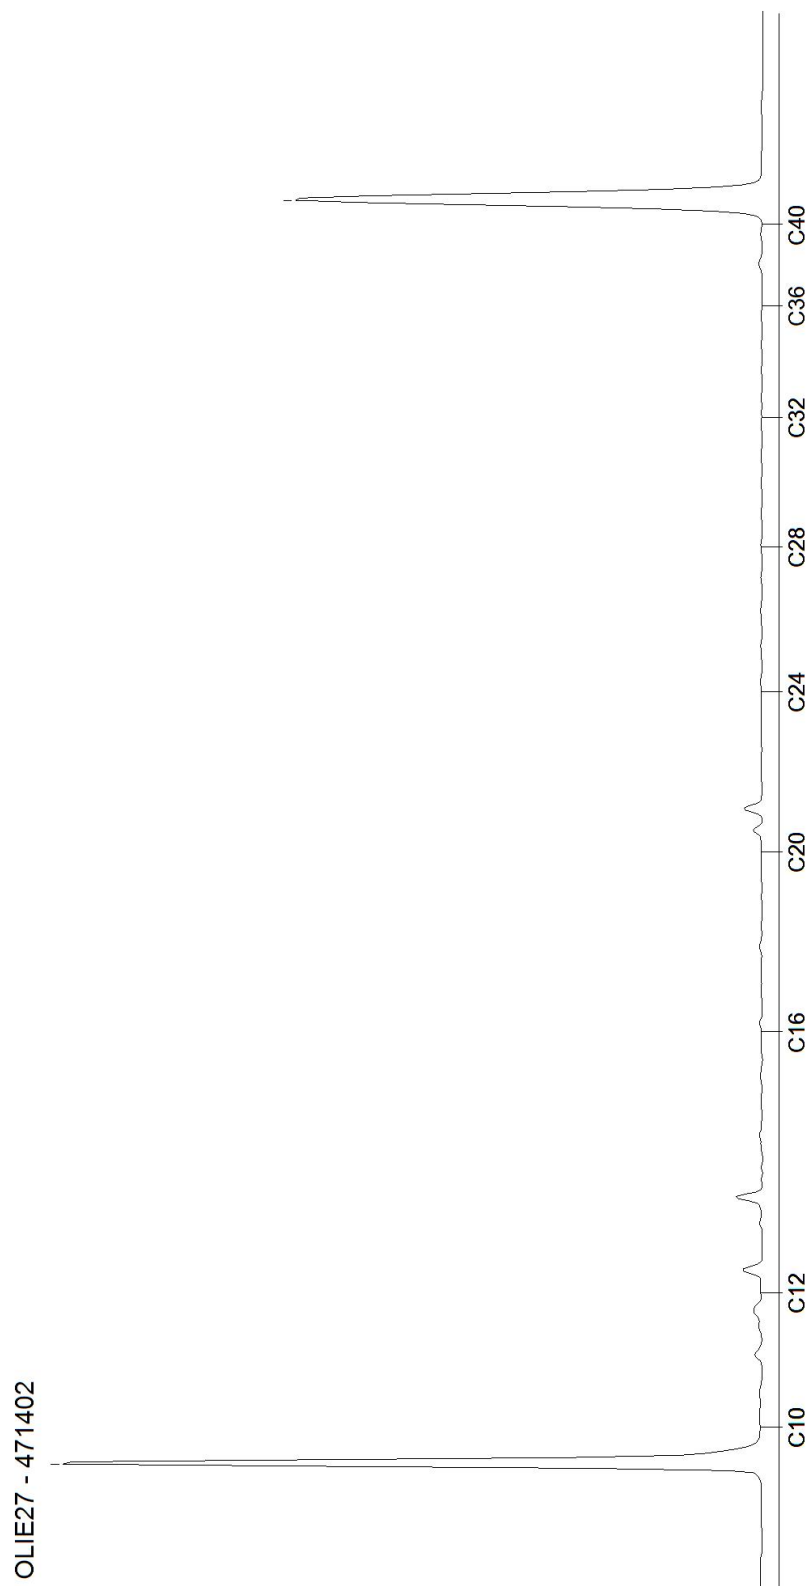
CHROMATOGRAM for Order No. 756456, Analysis No. 471402, created at 28.03.2018 06:24:40

**Monsteromschrijving: 1 (200-300)**
