BODEMSANERINGSPLAN  
"PROJECT BOSHOWERWEG"  
BOSHOWERWEG 30  
TE WEERT  
GEMEENTE WEERT

**Project:** WEE.LIM.SAN  
**Rapportnummer:** 09031150  
**Status:** Definitief - Versie 1.0  
**Datum:** 24 april 2009  
**Opdrachtgever:** Limbra Ontwikkeling bv  
Postbus 162  
6000 AD Weert  
Tel. 0495 - 544677  
Fax 0495 - 544706  
**Contactpersoon:** Dhr. A.A.H. te Riele

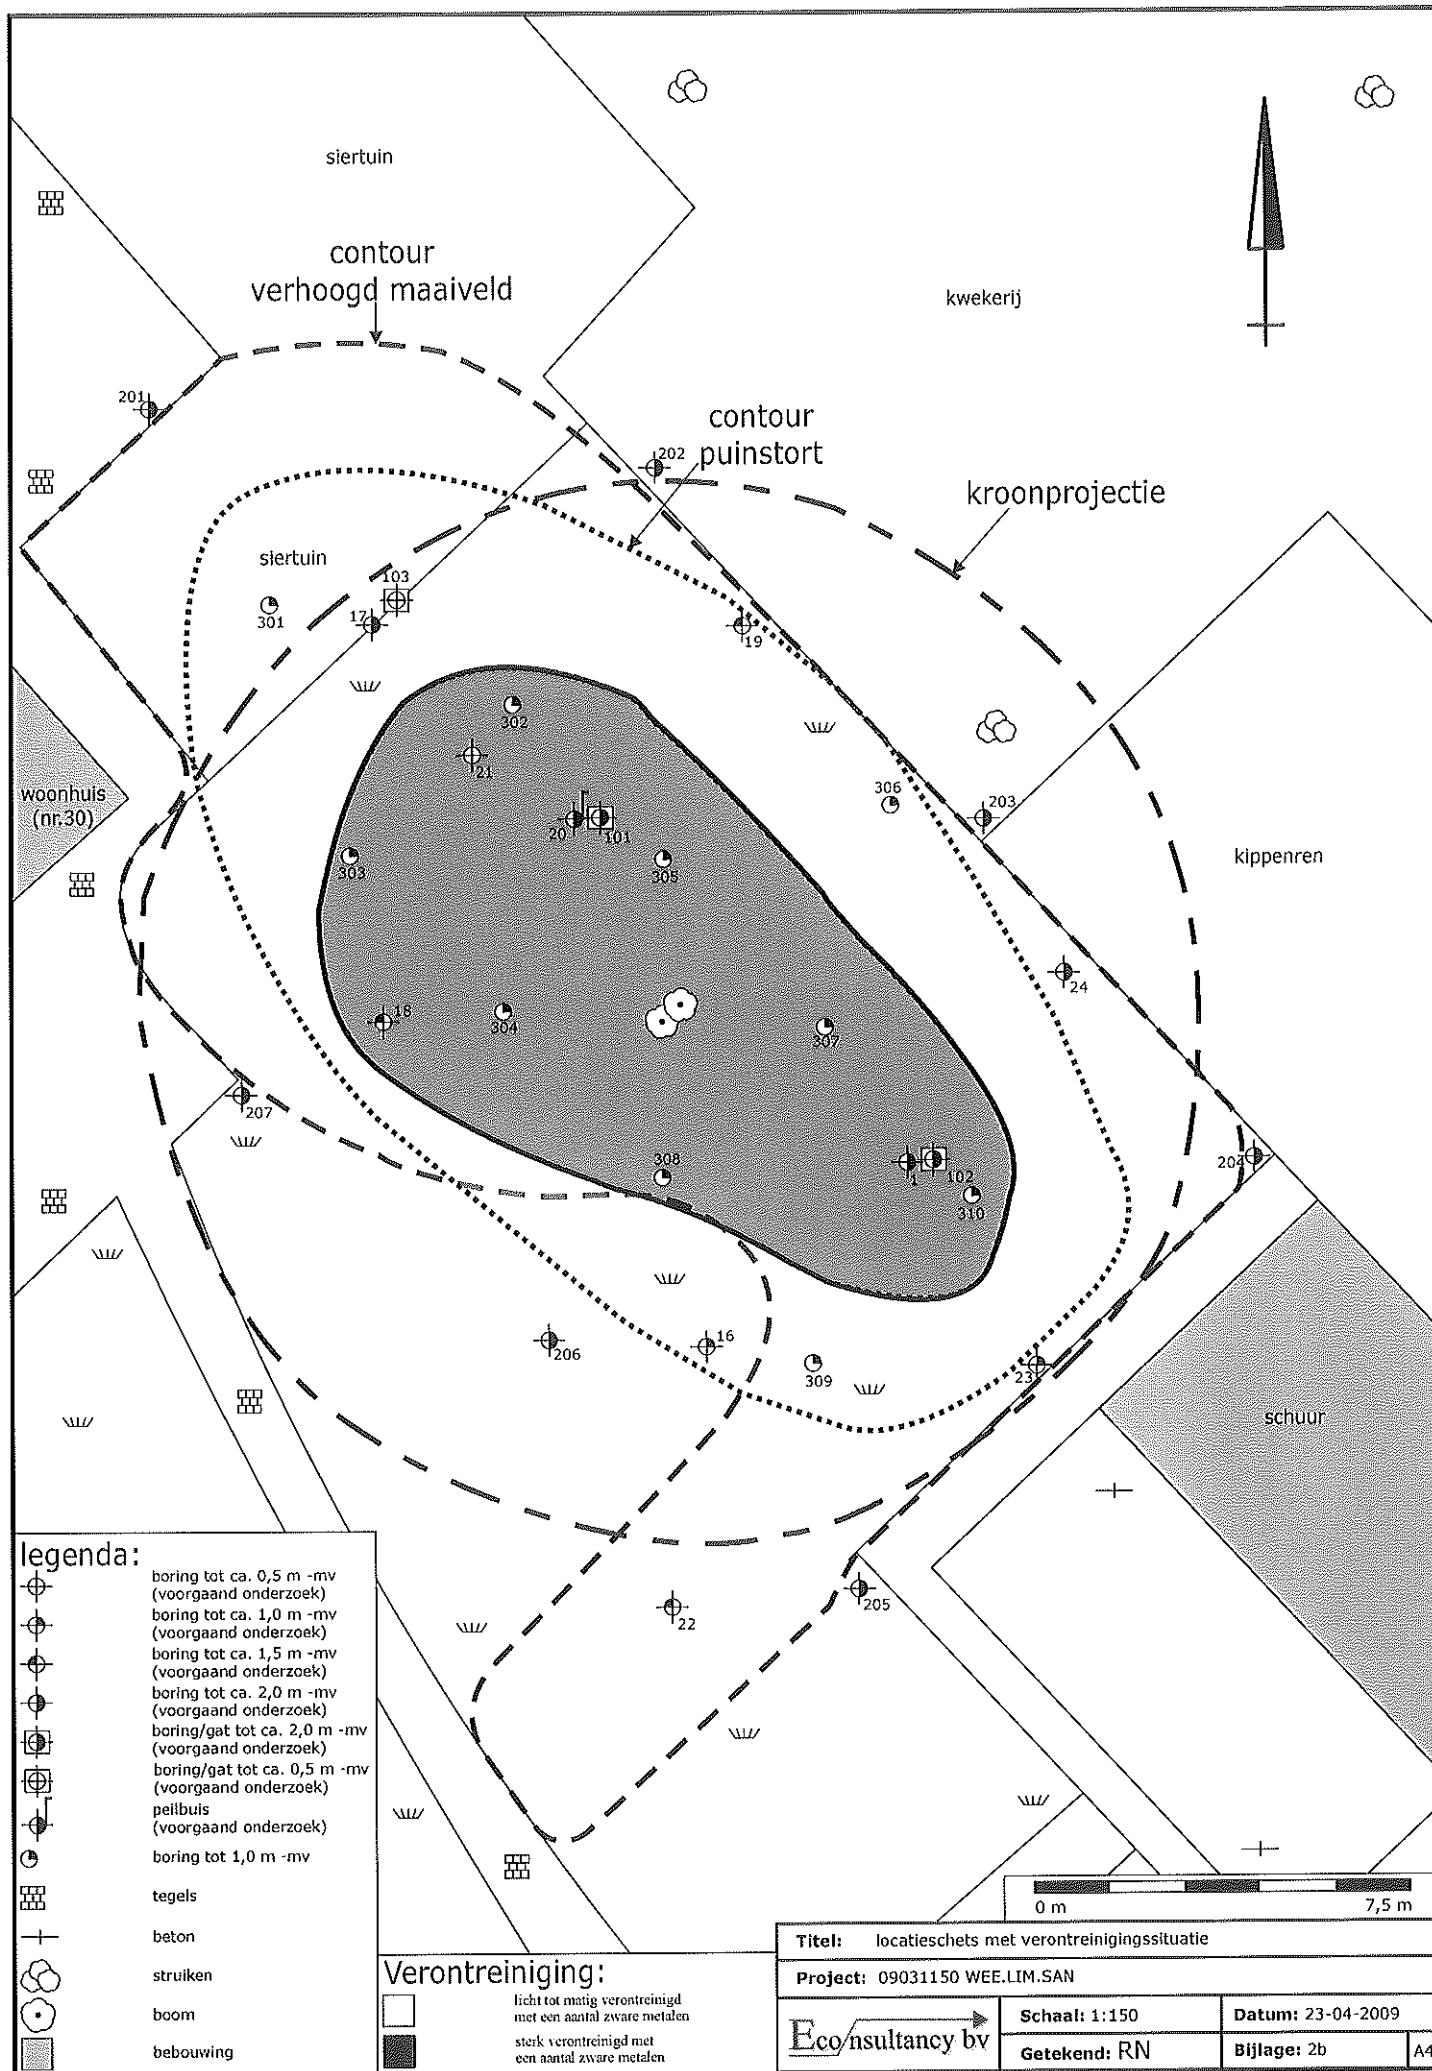
**Bijlage:** 2b

- licht tot matig verontreinigd met een aantal zware metalen
- sterk verontreinigd met een aantal zware metalen

**Titel:** locatieschets met verontreinigingssituatie
