# Verkennd bodemonderzoek Walestraat te Stramproy

Aeres Milieu Projectnummer : AM20141  
Status rapport : Definitief (versie 1)  
Datum : 8 juli 2020

Opdrachtgever : BRO  
Industriestraat 94  
5931 PK Tegelen

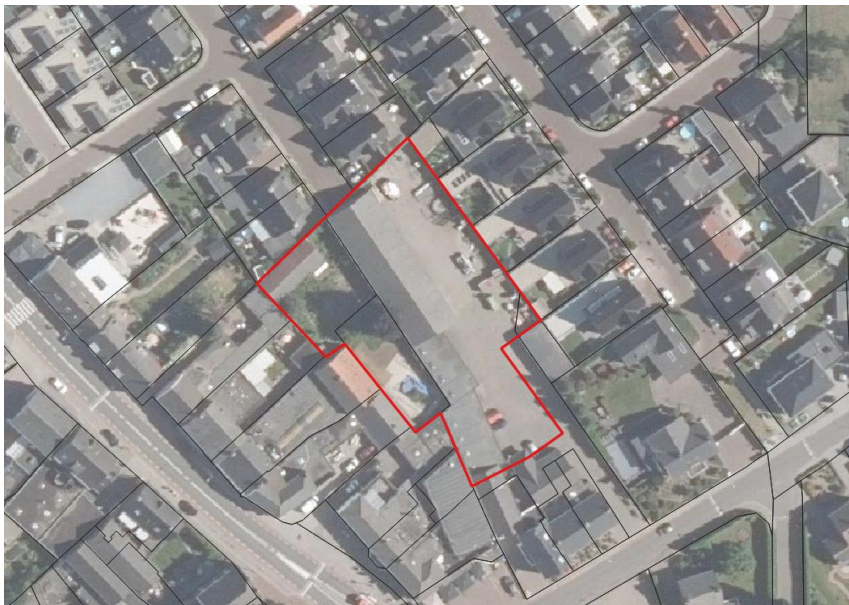
Afbeelding 1: globale begrenzing onderzoekslocatie (Bron luchtfoto: PDOK-viewer)

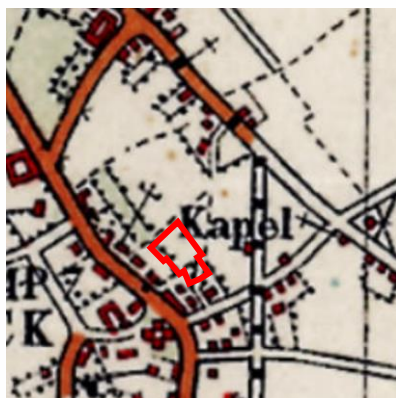
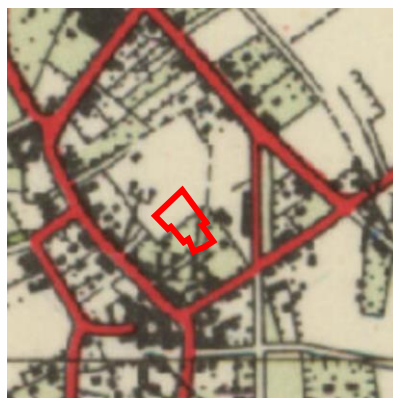
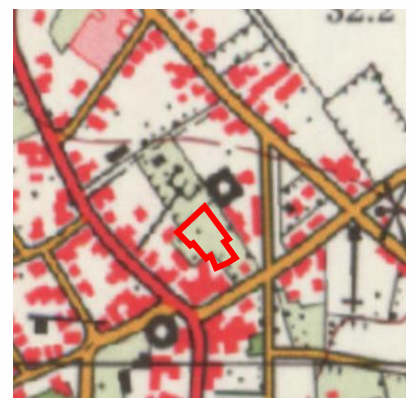
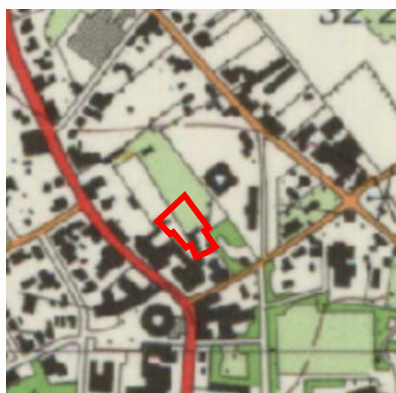
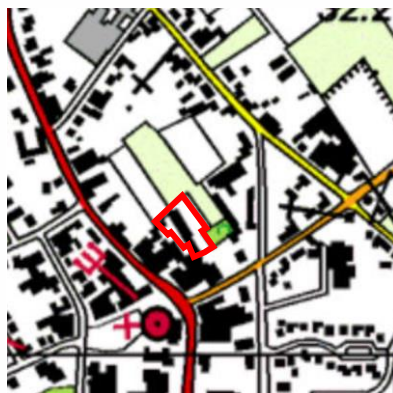
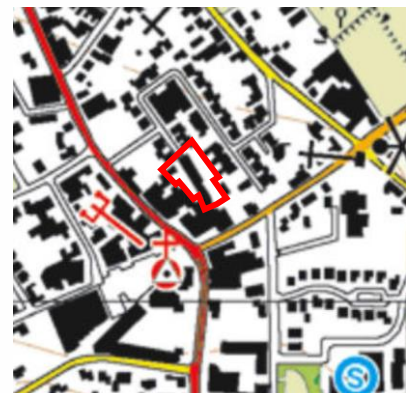
Afbeelding 2: geraadpleegde historische kaarten (Bron kaarten: topotijdreis.nl)

In het kader van het vooronderzoek is historisch kaartmateriaal bestudeerd. Op de kaart uit 1935 is waar te nemen dat de onderzoekslocatie grenst aan de tuin-/erfpercelen van de bebouwing aan de Julianastraat. De onderzoekslocatie is onbebouwd en als bouwland in gebruik. De kaart uit 1973 laat zien dat de bebouwing rondom de onderzoekslocatie aanzienlijk is toegenomen. De onderzoekslocatie blijft onbebouwd. De bebouwing binnen het plangebied wordt in het begin van de jaren negentig van de 20<sup>ste</sup> eeuw gerealiseerd.

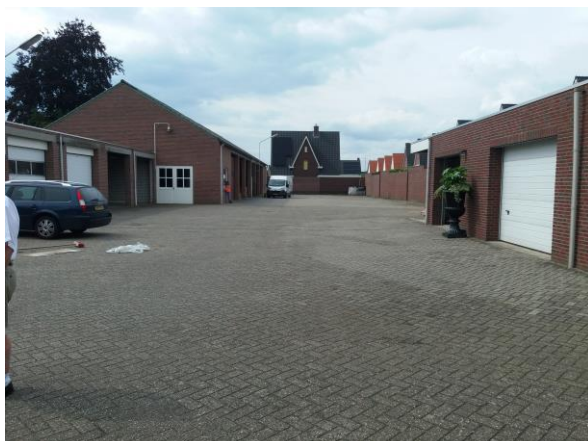
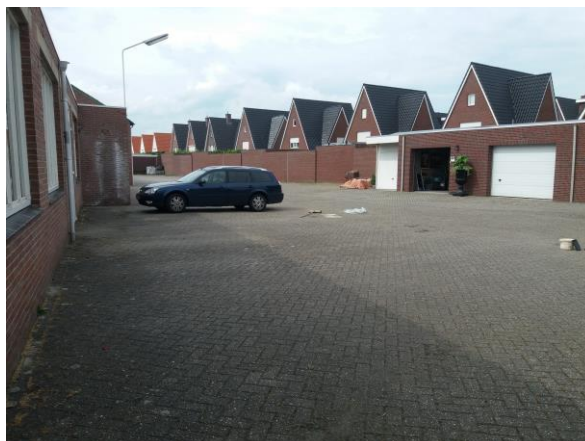
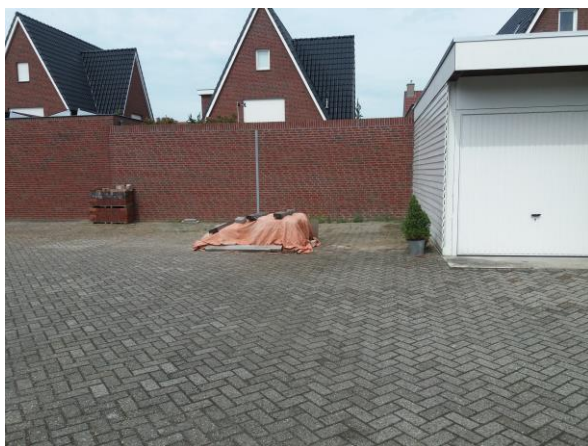
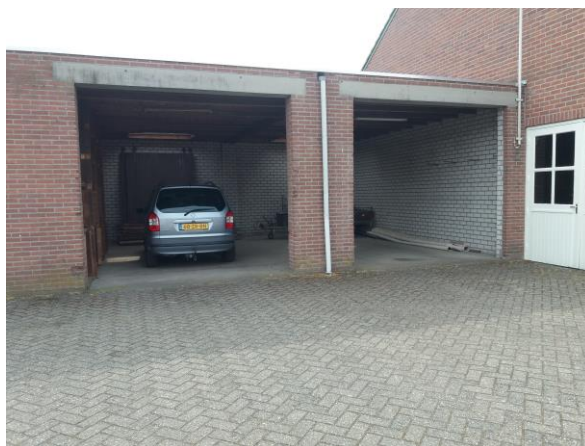
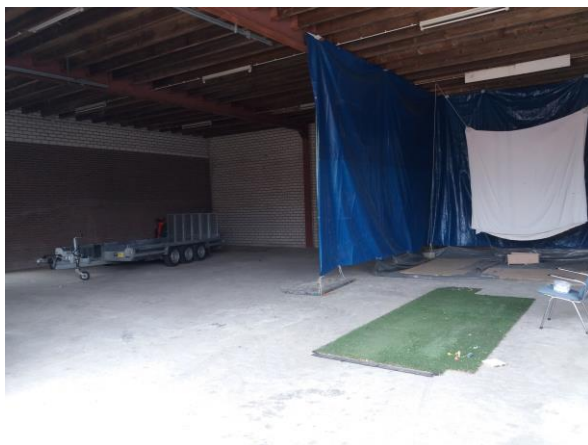
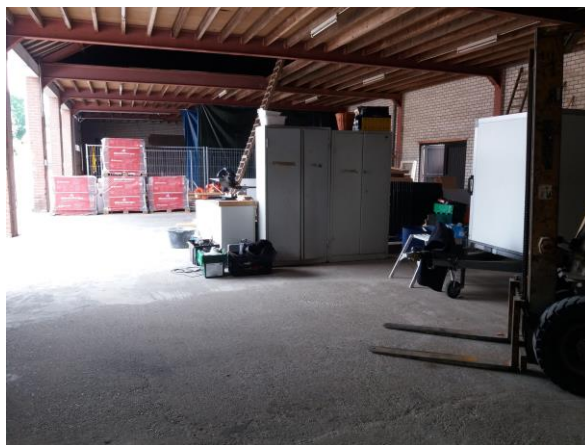
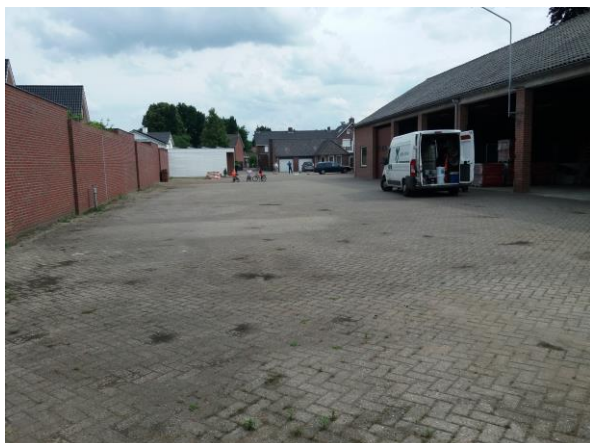
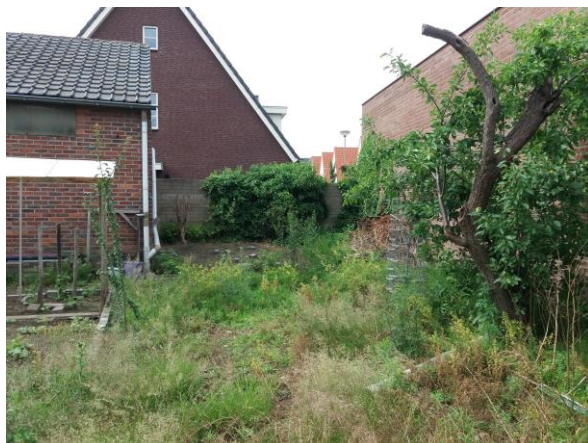
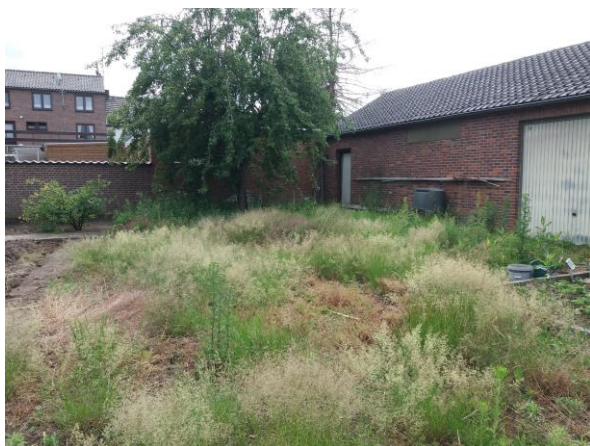
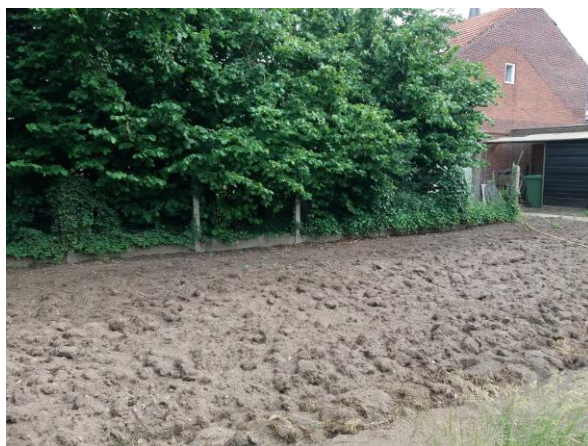
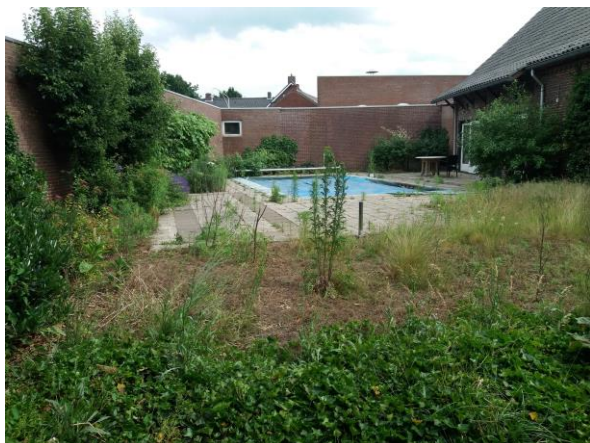
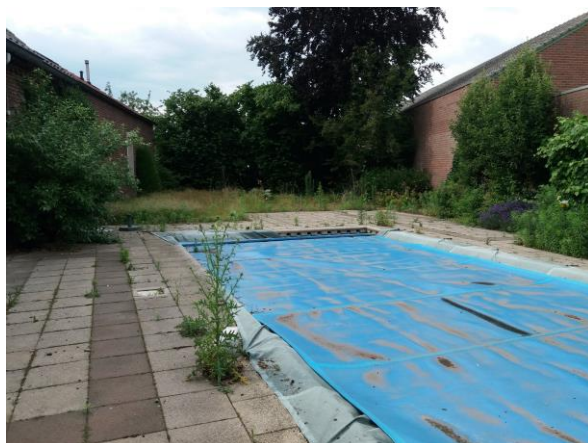
Foto's onderzoekslocatie

Tijdens de veldinspectie is op het terrein geen asbestverdacht materiaal aangetroffen. Er zijn geen waarnemingen gedaan die wijzen op de aanwezigheid van bodemverontreinigingen of bronnen van verontreinigingen. Een fotoreportage van de onderzoekslocatie is opgenomen in bijlage 2. De fotolocaties zijn opgenomen in bijlage 3.

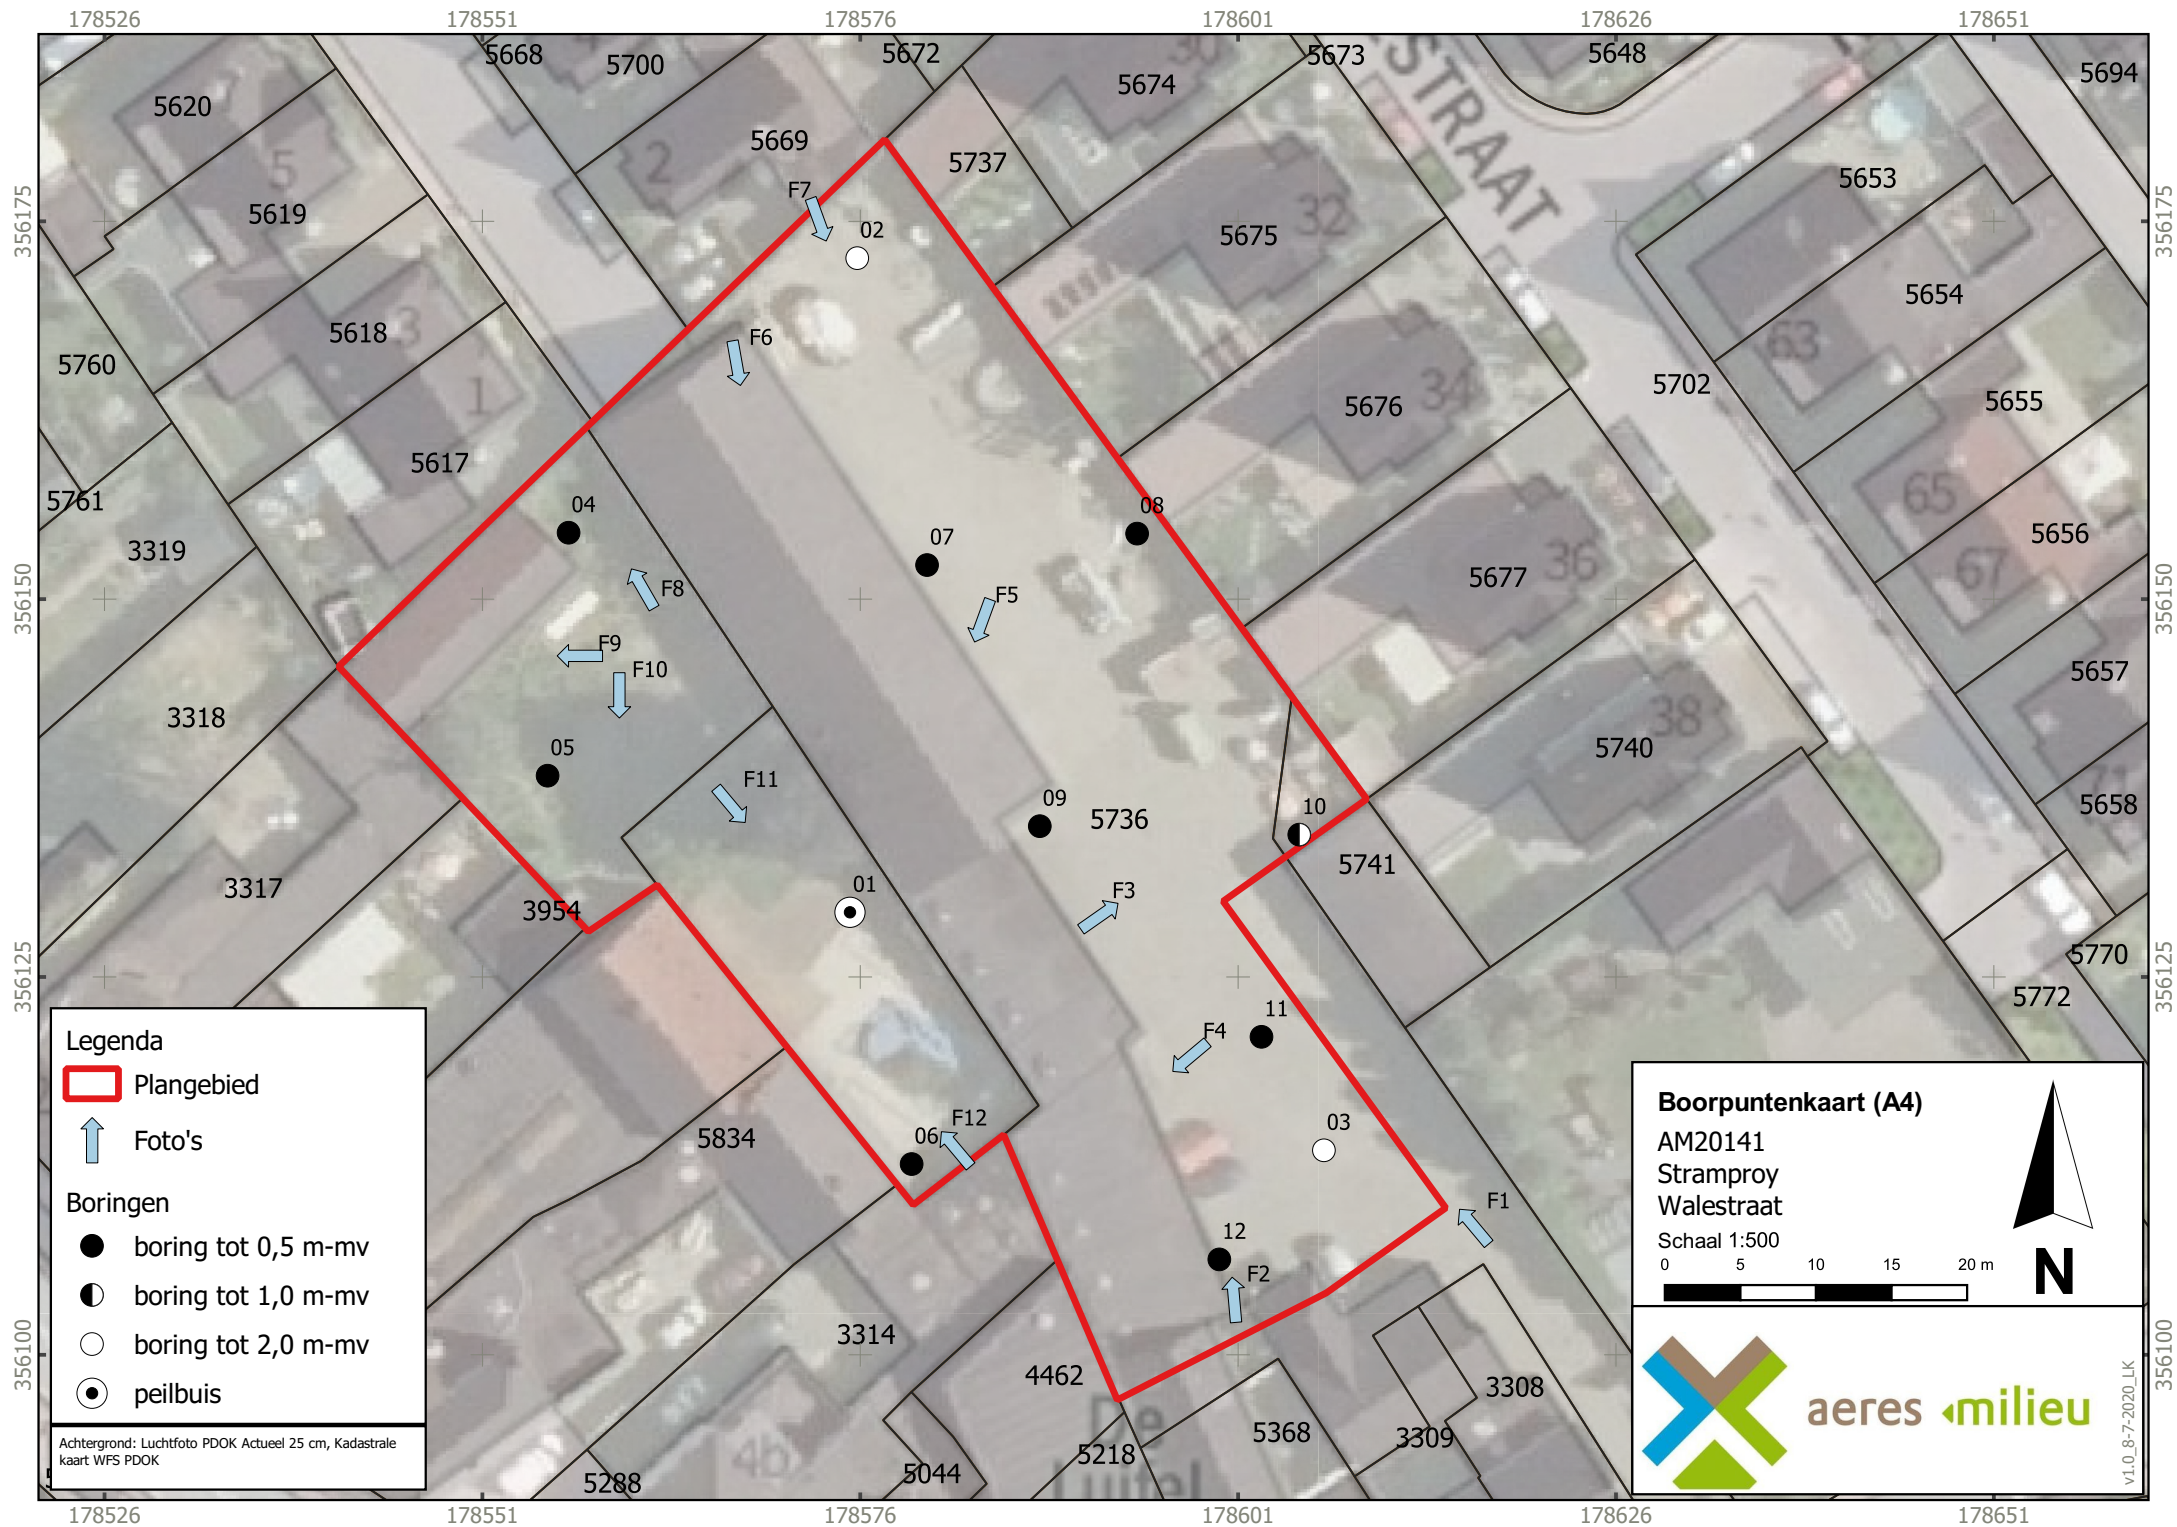
Situatietekening met boorpuntlocaties

De boringen zijn verricht met behulp van de Edelmanboor (ø 7 of 10 cm). Zie voor de boorpuntlocaties bijlage 3.

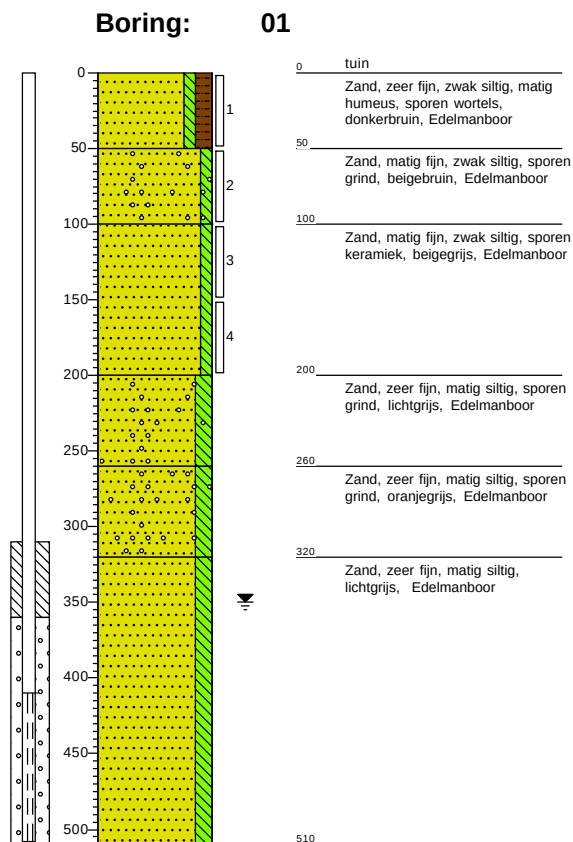
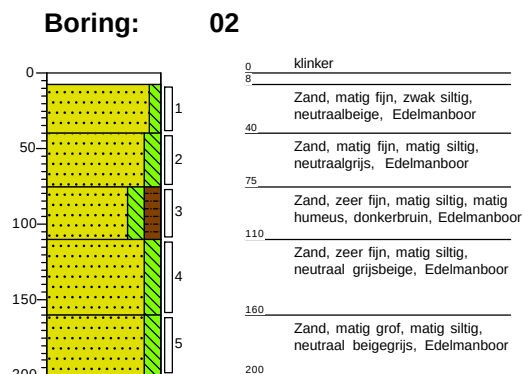
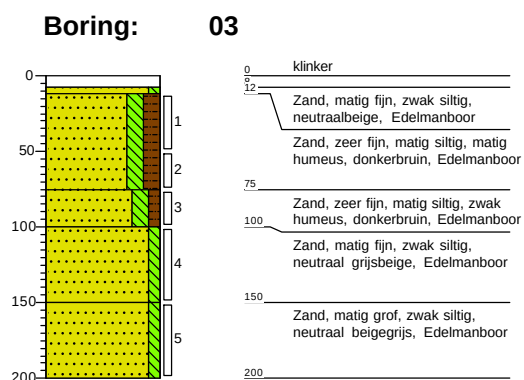
Boorprofielen en zintuiglijke waarnemingen

Op basis van de zintuiglijke waarnemingen en de bodemopbouw heeft laagsgewijze bemonstering plaatsgevonden. De uitkomende grond en alle zintuiglijk waargenomen bijzonderheden zijn per boring beschreven in de profielbeschrijvingen (zie bijlage 4).
